安徽工达机械制造有限公司“2024.1.22”机械伤害一般事故调查报告

安徽工达机械制造有限公司

“2024.1.22”机械伤害一般事故调查报告

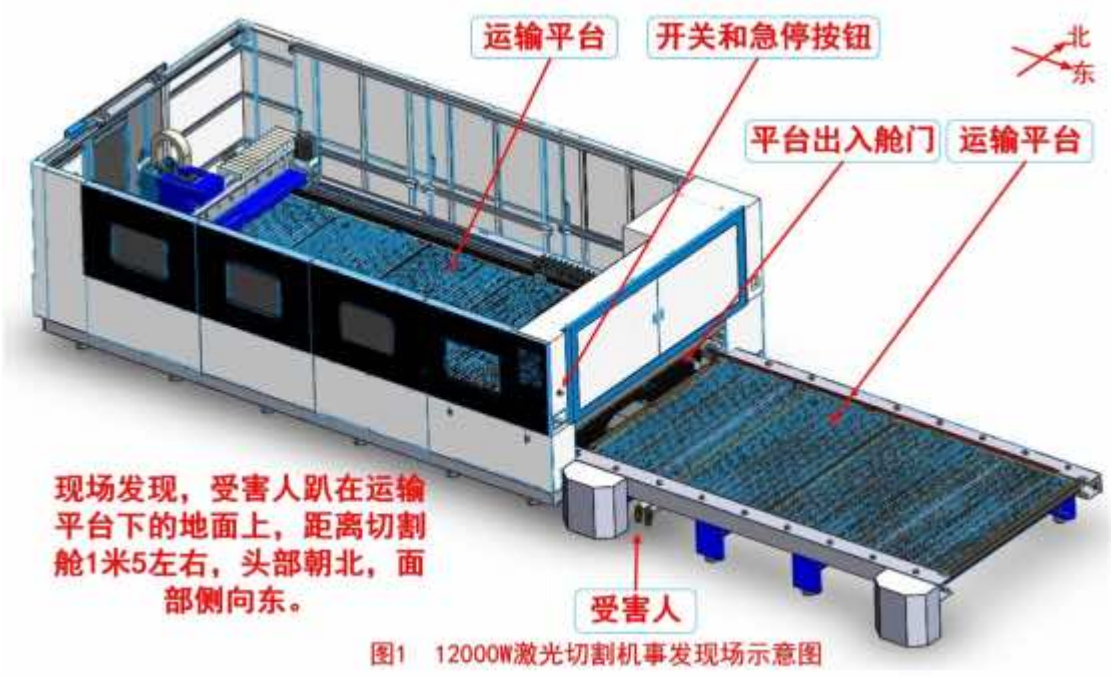
图1　12000W激光切割机事发现场示意图

事发现场勘察情况示意图如图1。

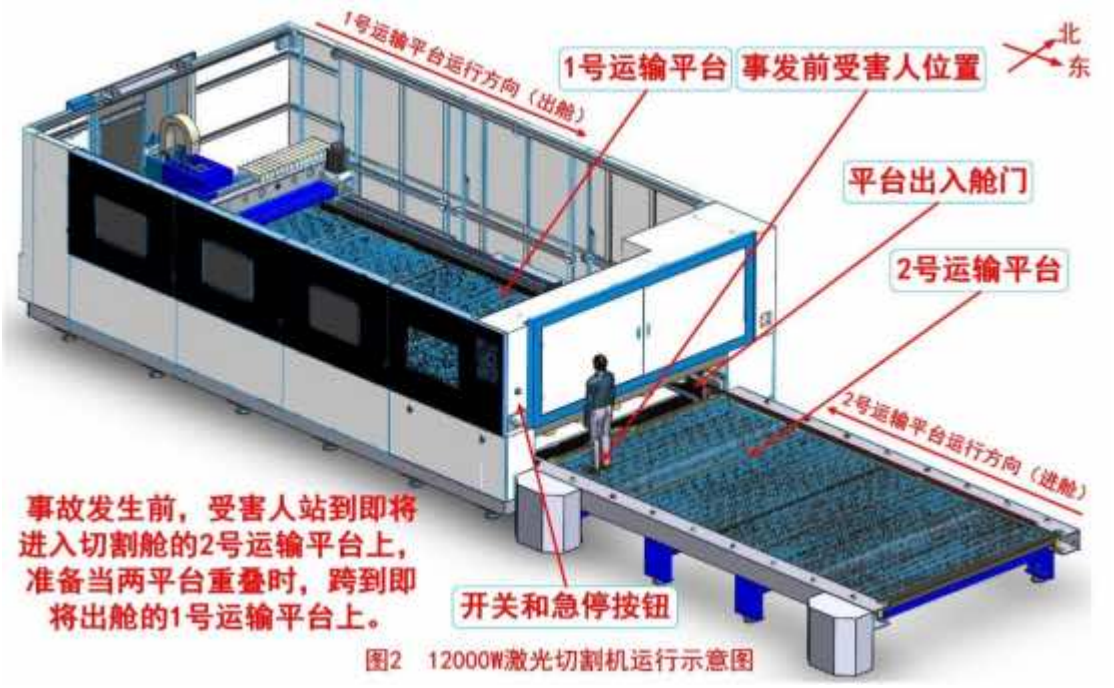
图2　12000W激光切割机运行示意图

张柳违反《激光切割机安全技术操作规程》，12000W激光切割机在运行期间，站到即将进入切割舱的2号运输平台上，准备当两平台重叠时，跨到即将出舱的1号运输平台上。当两运输平台相对运行时，张X在后退的过程中，被运输平台绊倒或脚被卡住，被挤入上下层运输平台之间，导致挤伤致死，后当两平台错开时，张X跌落至平台下的地面。事发过程如图2、图3。

4. 防护措施不到位。工达公司未对激光切割机未采取安全连锁防护措施， 现场无醒目警示标识，现场未安装监控摄像头，对作业情况无法监控。
