永康龙山浙江纳瓦斯工贸有限公司

“3·19”一般机械伤害事故调查报告

永康市人民政府事故调查组

2025 年 4 月

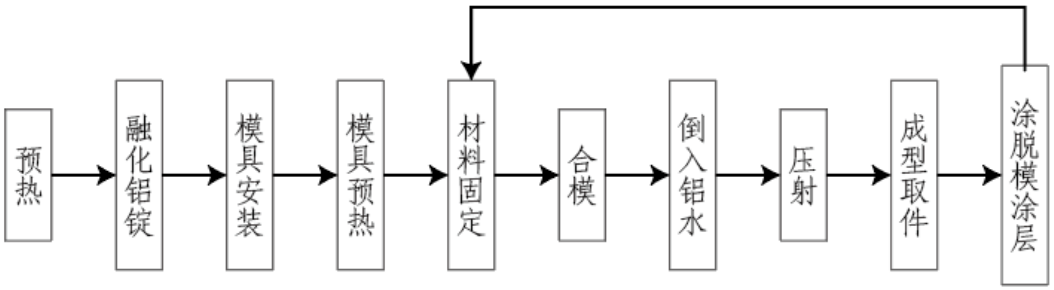
图 2 工艺流程图

压铸机作业流程为：一台压铸机由 AB 两名压铸工分工协作，首先 A 压铸工站在合模区域安装散热片，安装完成后 B 压铸工在压铸机按钮区域按合模按钮，模具合模后 B 压铸工将铝水倒入熔杯口按下压射按钮，产品成型待 A 压铸工取件后重复操作流程（如图 2 所示）。

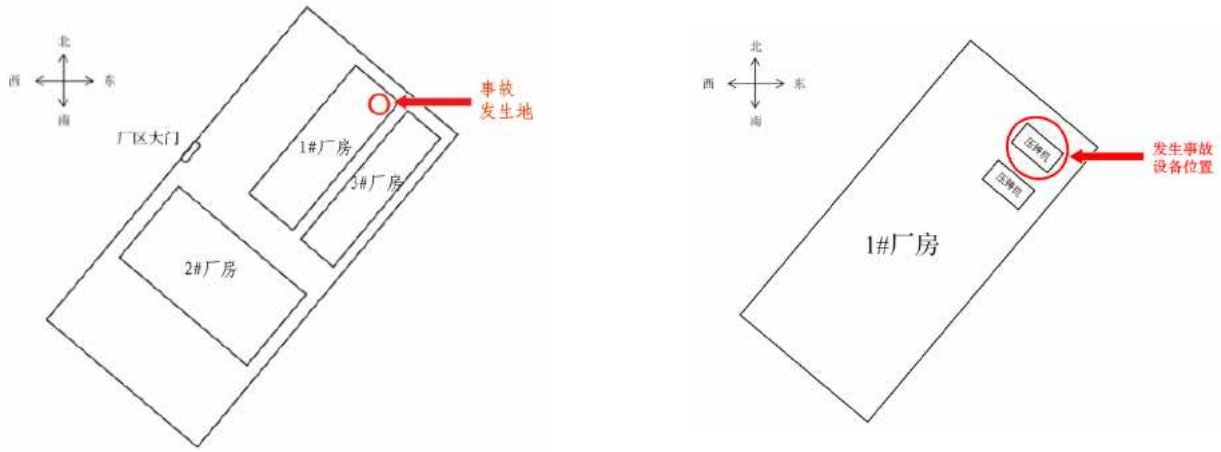
图 3 涉事压铸机位置

事故发生地点位于纳瓦斯公司龙山大道 766 号新建厂区 1#厂房东侧卧式冷室压铸机的生产区域。

1#厂房为单层建筑，层高约 15.29m，面积约 8000m^2，未进行竣工验收。厂房内部已设置压铸机基坑，安装有高温熔炉 1 台（未投入使用）和压铸机 2 台（已投入生产），无其他生产设备。发生事故设备位置（如图 3 所示），为广东伊之密精密机械股份有限公司生产的 DM300SM 卧式冷室压铸机，外观尺寸（如图 4 所示）。事故现场压铸机前安全门处于完全开启状态，后安全门处于关闭状态，因救援，合模区压铸模的动、定模已打开，模具上留有死者人体组织碎片，合模区和地面上有大量血迹（如图 5 所示）。压铸模定模上装有尺寸为长 1.63m×宽 0.074m×高 0.083m 的散热片（企业称为高片，如图 6 所示），一端固定在定模上，横向水平安装，另一端突出压铸机前安全门约 0.85m，离地距离约 1.092m（如图 7 所示）。合模区前安全门下方落有死者用来固定散热片的锤子（如图 8 所示）。

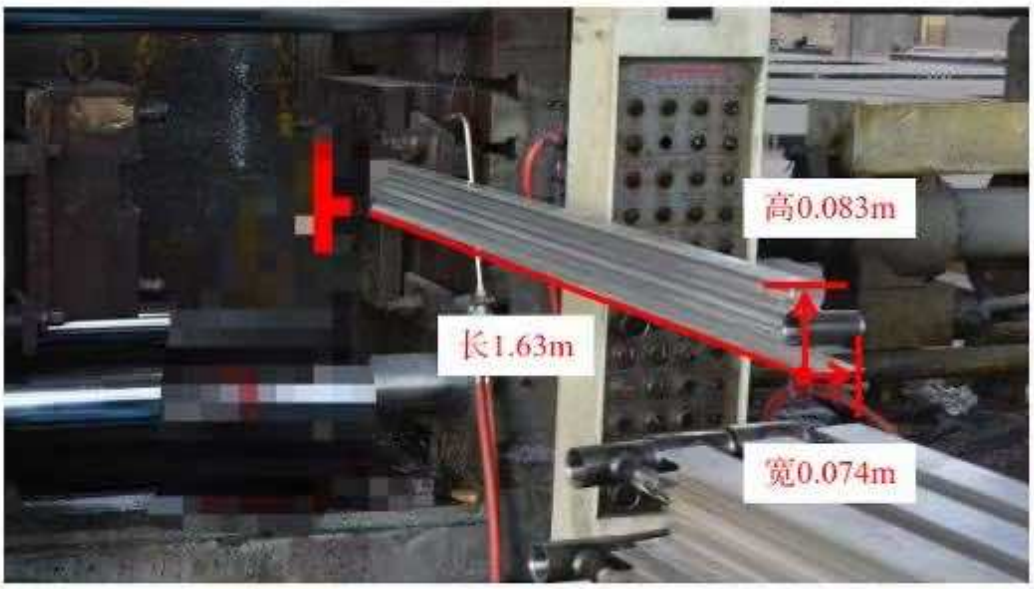
图 6 散热片尺寸图

经现场测试，压铸机的前安全门被压铸模定模上的散热片阻挡，无法完全关闭，前安全门行程挡块无法触碰到移动式保护装置限位开关，在前安全门完全打开的状态下仍能进行合模作业（如图 9 所示）。

因加工散热片超出机器安全门防护的距离，在加工过程中无法关闭安全门，压铸机安全门联锁装置失效，在安全门打开的情况下仍能进行合模作业[2]。

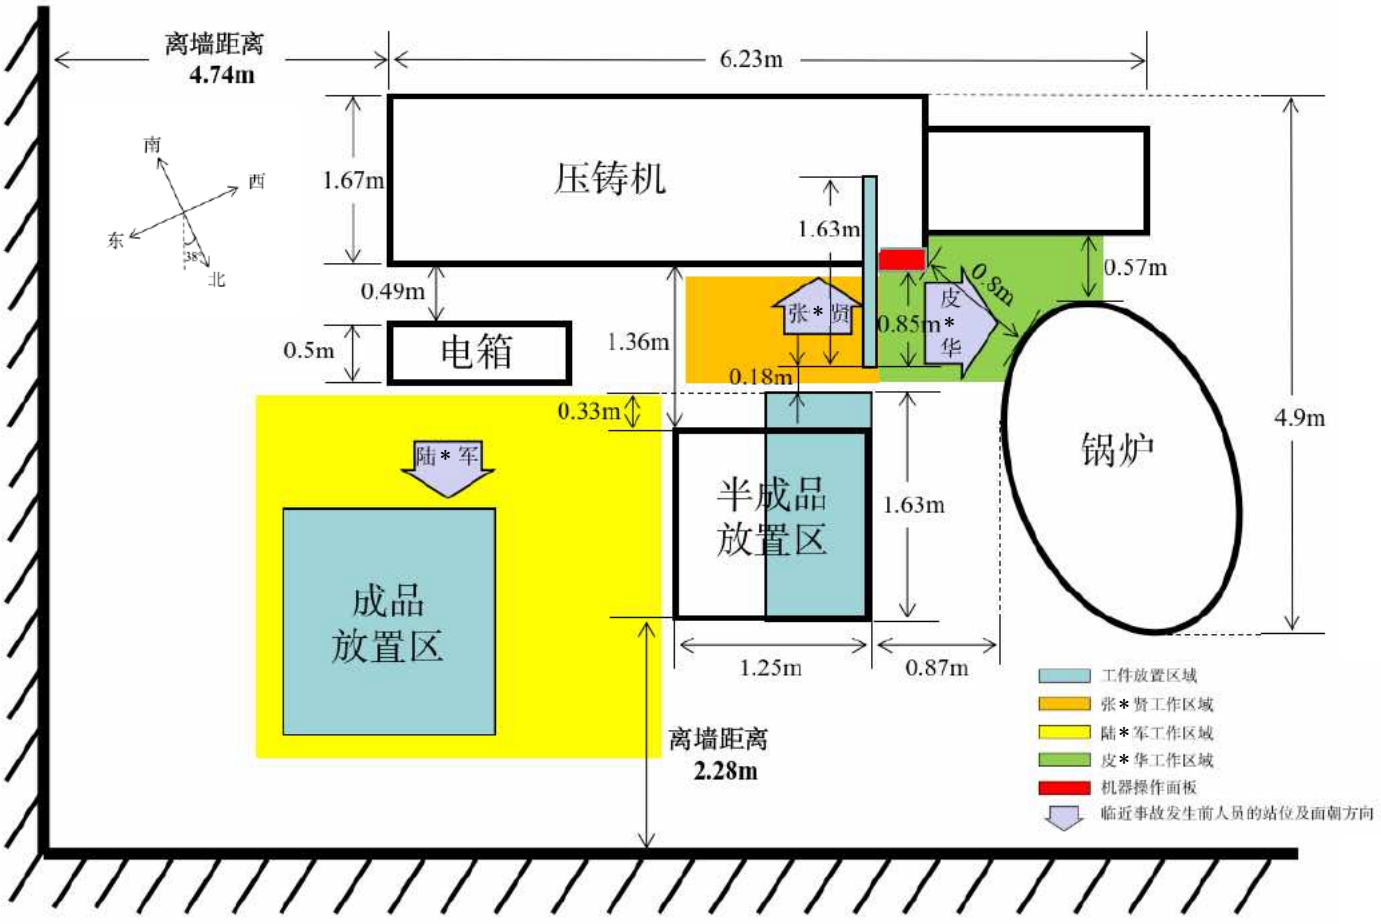
图 10 事故发生区域概况图以及张*贤、陆*军、

3 月 19 日 4 时 30 分许，张*贤将待加工的散热片安装在模具的定模上，用右手推散热片的底部，左手拍散热片的顶部，皮*华认为张*贤完成上件工作后，左手按左下合模按钮，右手同时按右上合模按钮，按下合模按钮后便转身背对张*贤用汤勺在锅炉中舀铝水，这时皮*华听到张*贤一声大喊，转身后发现张*贤头部被模具夹住，面朝定模，身体呈侧身弯曲状，双手自然下垂在压铸机外。

据皮*华现场讲述，作业时张*贤站在合模区散热片左侧进行安装和取件，他本人站在散热片的右侧负责合模和加注铝水，因散热片阻挡，压铸机合模作业都是在前安全门完全开启的状态下进行操作的（作业人员位置如图 10 所示）。
