青田高湖兴达焊接加工厂“6·4”
一般物体打击事故调查报告

青田县人民政府事故调查组

2025 年 8 月

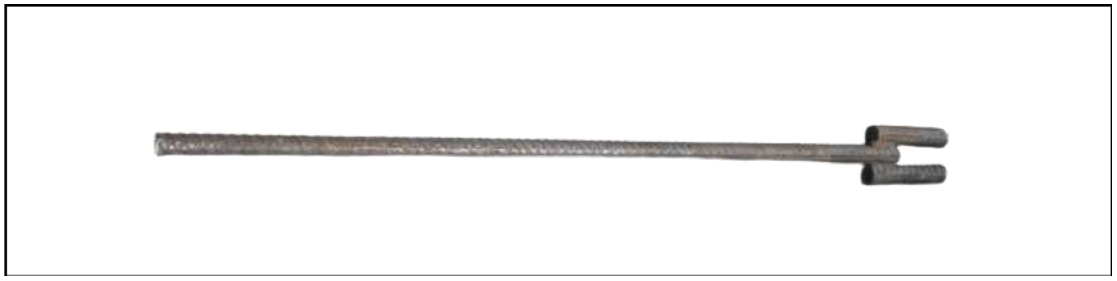
经调取视频监控和询问当事人查证，6月4日06时30分，洪**等工作人员陆续进场施工。08时36分00秒，叶**开始与洪**一同调制喷漆。调制好油漆后，洪**开始对H型钢进行喷漆，直至09时47分02秒，喷漆作业结束。09时50分00秒，洪**驾驶叉车，叶**在一旁协助，开始对喷好漆的H型钢进行翻转。09时54分57秒，洪**、叶**两人离开作业现场。09时56分35秒，洪**、叶**两人重新进入现场。09时57分12秒，叶**独自使用撬棍对事发H型钢进行翻转。09时57分20秒，洪**紧挨该H型钢南侧空隙向另一头前进。09时57分22秒，叶**将撬棍卡入H型钢底部并独自翻转H型钢。09时57分25秒，叶**未及时抽出撬棍，被撬棍击中脖子。09时57分26秒，叶**陷入昏迷倒地，此时在旁电焊作业的傅*发现叶**倒地，站起身查看，洪**背对叶**继续行进。09时57分29秒，洪**在移动至H型钢另一头时，转身看到傅*赶向叶**倒地处，也立即原路返回查看。09时57分37秒，傅*与洪**到达叶**处，发现叶**已倒地昏迷。09时58分24秒，洪**拨打120急救电话。10时17分58秒，救护车到达现场并将叶**送至青田县人民医院抢

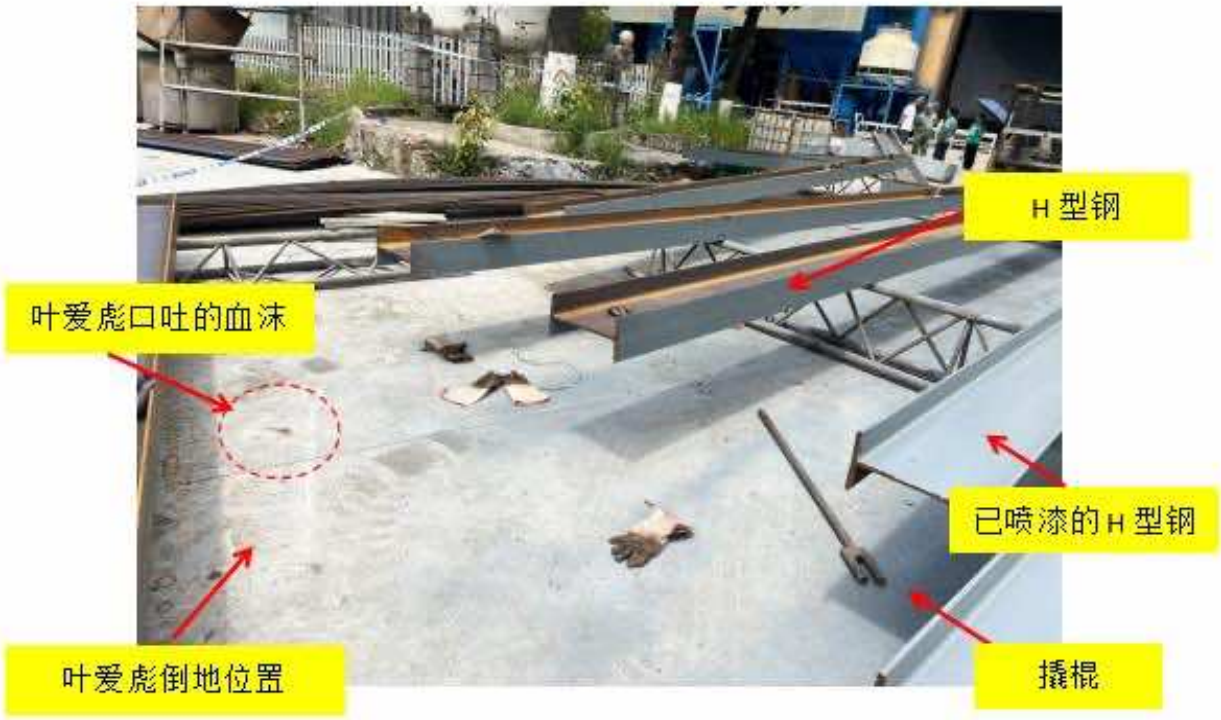
图三 事故现场工人使用的撬棍

事故发生在超达公司清砂棚工程项目工地。事发现场堆放 H 型钢，周边放置油漆桶，焊接、喷漆等设备。该工地主要对清砂棚工程所需的 H 型钢进行喷漆。

综合现场勘查、视频分析、资料调阅和人员询问等，调查组认定事故发生的直接原因是：工人叶**在使用撬棍翻转H型钢时操作失误，H型钢翻落时未及时抽出撬棍，撬棍尾端撞击叶**颈部受伤致死。

（一）兴达加工厂要严格落实安全生产主体责任。一是要依法取得相应等级的作业资质，并在其资质范围内承接项目；二是建立健全企业安全生产规章制度和安全操作规程；三是加强从业人员开展安全生产教育和培训，提升从业人员安全素质。

（二）**超达公司**要加强对外来作业施工单位的安全生产管理。一是建立对承揽单位资质、安全生产条件进行审查的管理制度，确保承揽单位应具备的资质和安全生产条件。二是及时签订专门的安全生产管理协议，明确双方安全生产管理职责。三是对施工单位的安全生产工作统一协调、管理，定期进行安全检查，及时消除事故隐患。四是针对作业现场的特点、主要危险、应急处理措施和进入现场的安全注意事项等，组织对施工单位相关人员进行安全教育培训。
