浙江巨龙钢业有限公司“8•27”一般高处坠落事故调查报告

索引号： 11332528MB1733599D/2026-1010531269　发布时间： 2026-04-13 16:14　点击数：450

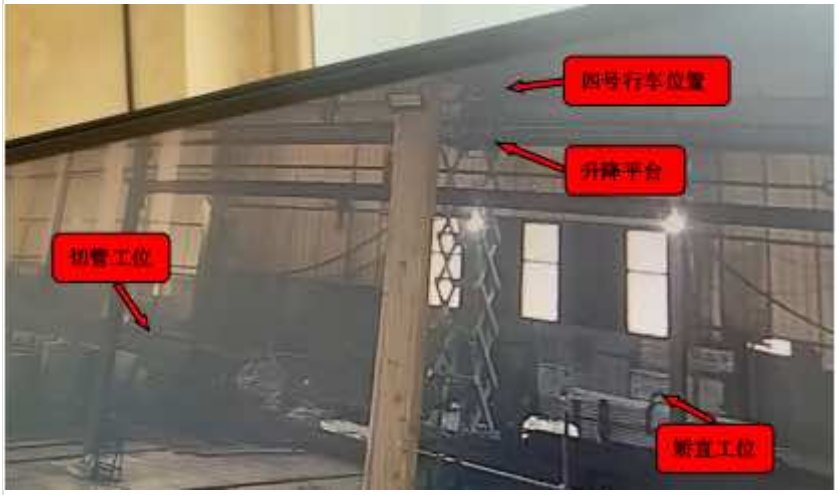
图1 事发前现场图

事故现场位于松阳县江南工业区松青路12号巨龙公司1号车间，现场西侧为切管工位，东侧为矫直工位，剪叉式升降平台型号为2311441，最大举升高度为10米，额定载荷为1吨，固定式护栏高度为0.6米，升降平台东侧为1号车间四号行车（单梁桥式），行车下沿离地面高度8.5米。事故后升降平台自东向西侧翻于西侧切管工位平台钢架。（现场有关情况详见下图）

四号行车推移升降平台导致升降平台侧翻。

1.机修作业人员未严格执行企业设备、设施的维护、保养、检测管理制度、机修工安全操作规程和高处作业安全操作规程的规定：检维设备未停机断电；检维修作业前未开展危险、有害因素识别、编制检维修方案及作业安全控制措施确认等工作；未撤离作业影响区域范围内人员;机修作业人员朱佐云安全意识淡薄，误启动行车致使行车推移升降平台。

（一）巨龙公司应深刻汲取事故教训，严格落实安全生产主体责任。一要建立健全安全生产规章制度和操作规程，并督促企业员工贯彻执行；二要及时对从业人员开展安全生产教育和培训，保证从业人员具备必要的安全生产知识；三要举一反三，全面排查整改本单位存在的安全隐患，提升企业本质安全；四要加强“三违”现象的检查和处罚力度，坚决杜绝类似事故的发生。
