苏相合作区永昌泾大道1号“3•14”一般中毒和窒息事故调查报告

苏州市政府事故调查组

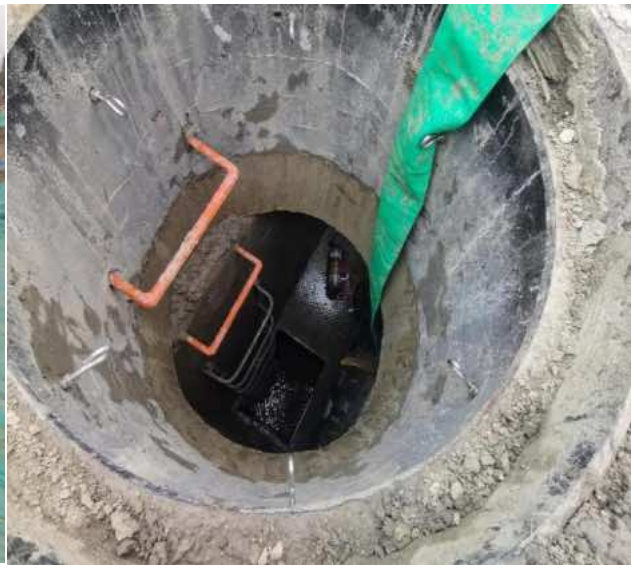
图 5　J4 阀门井内部

项目管线一由能源中心供热管线接口向南布置后向东托管过河，托管长度为 146 米×2，再向北托管过永昌泾大道，托管长度为 158 米×2，再在漕湖大厦广场西侧绿化下向北布置，进入漕湖大厦红线，见图 3。管线一长度约 270 米×2，规格为 DN400×2。项目管线二由漕湖大厦北侧及规划桥梁东侧向北直埋过河，过河后向北布置，接入启航时代大厦红线，沿线预留支管接口，管线二长度约 150 米×2，规格为 DN350×2。管线总长约 520 米×2，规格为 DN350×2-DN400×2，共设阀门井 5 处。事发阀门井为该项目 J4 阀门井，见图 4、图 5。

现场勘察，事发 J4 阀门井有南北井口各一个，井口直径 0.7 米，两井口相距 1.3 米，井下平台离地面 3.2 米，井内水面离地面 5.8 米。南侧井口设有钢制爬梯，北侧井口吊挂有 1 防坠网（其中 2 处脱离挂钩）。J4 阀门井内设置有排气阀 1 处，泄水阀 1 处，见图 6。

因 J4 阀门井内空间狭小、通风不良，汽油抽水泵在阀门井内运行时，消耗井内氧气，同时产生一氧化碳等有毒有害气体，造成 1 名下井作业人员及 3 名施救人员中毒。
