# 经开区城南街道国家级嘉兴经济技术开发区中德（嘉兴）产业合作园基础设施提升工程—科技成果转化项目Ⅰ标段“1·26”一般起重伤害事故调查报告

**（对外公示稿）**

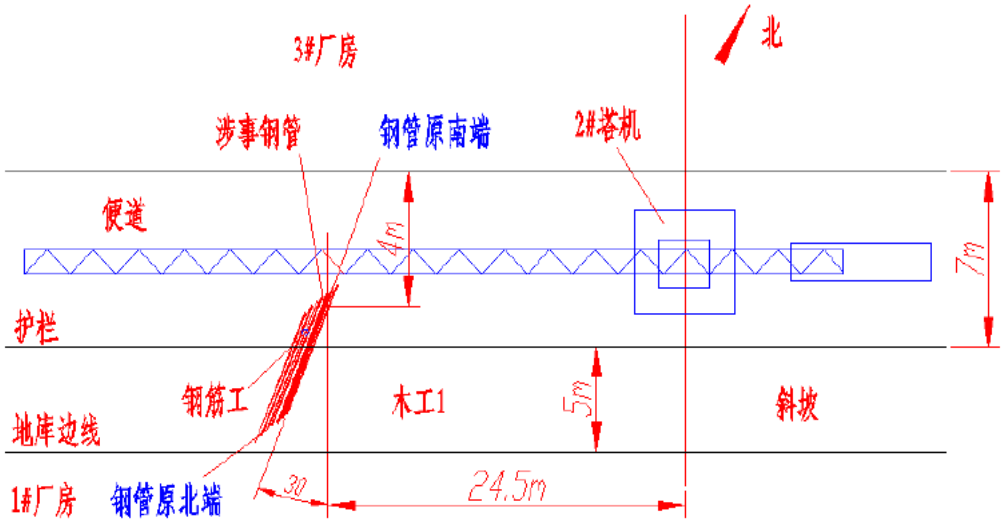
事故现场位于项目1号厂房与3号厂房之间的便道上，2#塔机的西侧，距离塔机标准节约24m直线距离处有一堆散乱的

钢管，一辆被砸变形的手推翻斗车，现场留有两个“凵”形型钢托架（其中一个托架被砸弯变形在 1 号厂房基坑边）。涉事塔机塔身共 12 节标准节，独立高度，起重臂高出塔机地面以上约 33.5m。其中钢管数量为同型号 69 根，圆管外径 48mm，壁厚约 3mm，长 6m。事故后两吊索钢丝绳及一个“凵”形型钢托架仍留在塔机吊钩上（事发后由木工刘俊勇解下），两根吊索钢丝绳长度均为 6m，均为单肢吊索形式，插编软索扣，一端配卸扣。（图 1-图 7）。

**图** 1 事故发生后的现场位置图

**图 2** 事故发生后的现场情况

图 3　被砸的推车

图 4　一个完好的托架

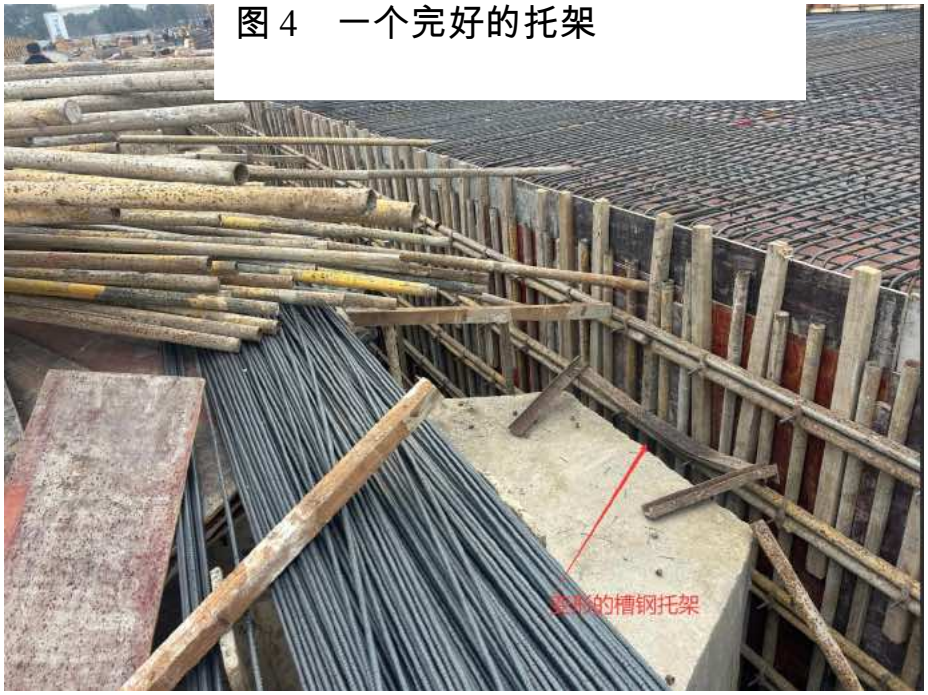
**图** 5 弹飞托架落地位置

**图** 6 散落的钢管及被砸的推车

**图** 7 吊索具均完好

按照《中德（嘉兴）产业合作园基础设施提升工程—科技成果转化项目I标段“1.26”起重伤害事故原因技术分析报告》，事故时钢管吊索捆绑方式不规范，受“凵”形型钢托架阻挡，存在钢丝绳与钢管未能捆紧缺陷，导致钢管起吊时，在吊索钢丝绳水平分力作用下拉动托架向内滑移。滑移的时机、程度和次数受多种因素的影响，如钢管在托架中摆放排列整齐程度、钢管间是否存在较多空隙、与托架横杆接触的钢管表面光滑情况、钢管是否存在弯曲、起吊过程中塔机变幅引起的钢管偏摆、两侧托架间距、一端卸扣套在另一端钢丝绳上的高度等。这些因素的叠合会引发不同程度、不同时机的托架滑移。

钢管起吊时呈水平状，未发生滑移，但由于吊索夹角约为52.6，滑移趋势依然存在，并处于临界状态。当提升到8~10m高度时，恰好伴随塔机变幅动作引起的钢管偏摆，南侧托架瞬间发生了严重滑移，并导致南侧托架弹飞，造成钢管由水平状瞬间变为严重倾斜状态，整捆钢管几乎成垂直状态坠地。在此过程中，北侧钢丝绳仍对钢管起到约束作用，相当于对钢管的北端施加了拉力，引起整捆钢管翻转。
