金华金东第二污水处理厂新建工程项目
“7·2”较大中毒事故调查报告

金华金东第二污水处理厂新建工程项目
“7·2”较大中毒事故调查组

金华金东第二污水处理厂新建工程项目“7·2”较大中毒事故调查报告

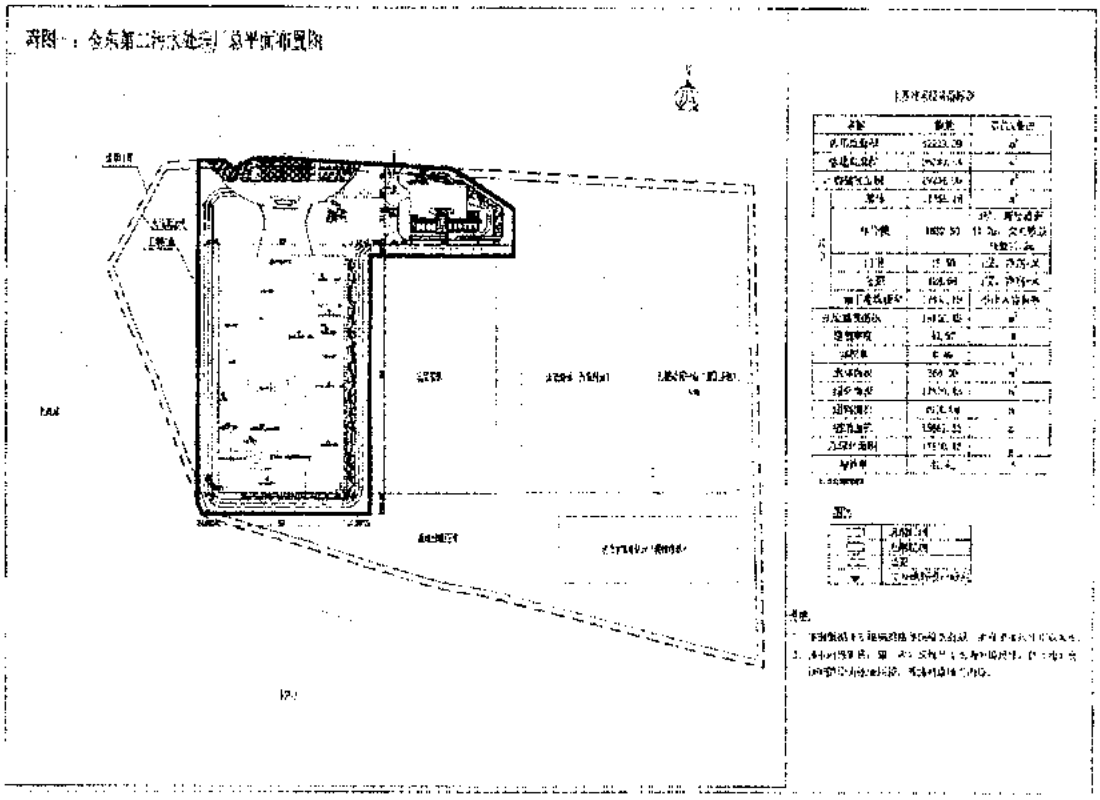
图 1　金东区第二污水处理厂总平面布置图

1.金华金东第二污水处理厂基本情况。金华金东第二污水处理厂总用地面积约42221平方米，综合楼布置在地块的东北侧，地上三层，主要布置办公室、科教展厅、中央控制室、档案室等，地上/下箱体布置在地块西南侧，上方设置绿化景观。北侧设置生产办公、景观两个主入口。新建半地埋污水处理厂，近期污水处理规模6万吨/日，远期处理规模12万吨/日，主要纳污范围约 39.93km²。（金东区第二污水处理厂总平面布置图见图 1 ）。

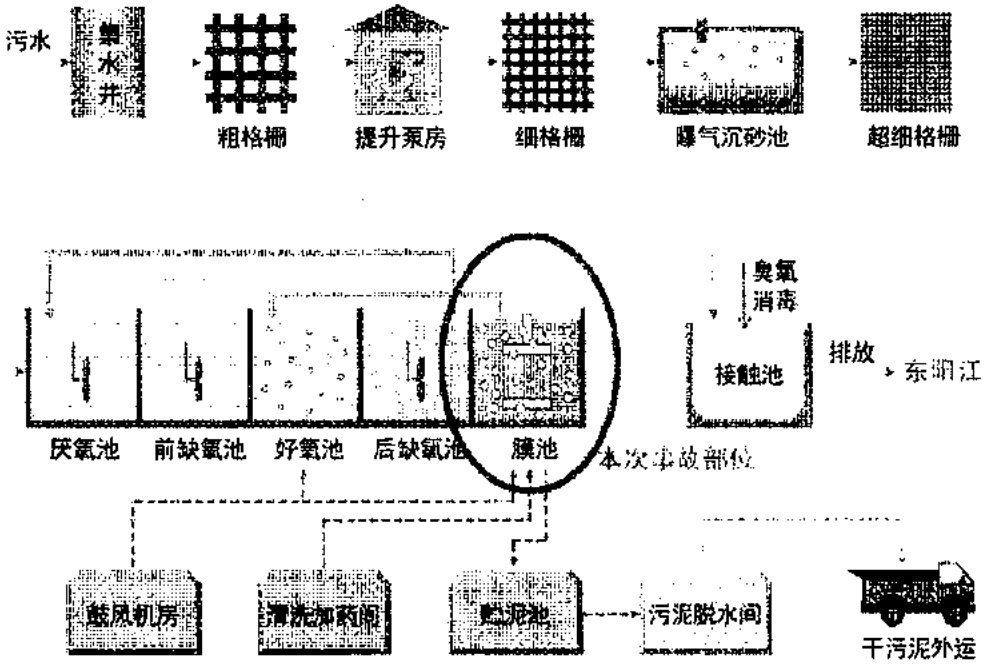
图2 污水处理工艺流程

2.污水处理工艺。金华金东第二污水处理厂采用粗格栅及提升泵房+细格栅、曝气沉砂池及膜格栅+水解酸化池+生反池+MBR 膜池+臭氧氧化池+巴氏流量槽+尾水排放泵房（河道高水位时使用）工艺，出水水质化学需氧量、氨氮、总氮、总磷等主要污染物达到浙江省《城镇污水处理厂主要水污染物排放标准》（DB33/2169-2018），其余污染物按《城镇污水处理厂污染物排放标准》（GB18918-2002）一级A排放标准。（污水处理工艺流程见图 2 ）
