秀洲洪合王**“7·7”一般高处坠落事故调查报告

秀洲洪合王**“7·7”

一般高处坠落事故调查组

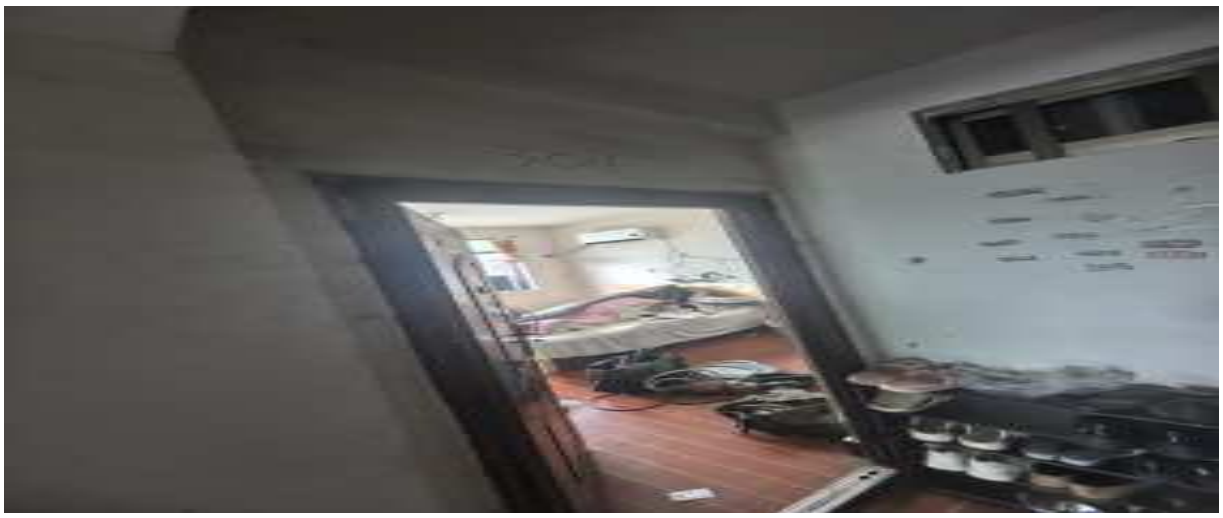
图 1 事故发生位置

北侧外挑式防盗窗。该防盗窗底部窗架宽约49厘米，防盗窗外侧设置有长约103厘米、宽约88厘米的矩形窗门，现场该窗门处于打开状态。防盗窗上东侧放有1台白色的“MI”小米空调室外机，“KFR-35GW/N1A1”，室外机SN码：30814/EA09P43N5055；额定电压220V，额定制冷/制热输入功率：830W/1270W，制冷剂名称/注入量：R32/660g。从室内机处引出的外裹白色胶布的连接管还未与室外机连接，一根黑色的待接装电缆线经防盗窗进入室内。

3).落地点基本情况。从防盗窗底部到下方有血迹的地面高度约7.6米。下方地面（该处地面有“禁止停”等黄字）有一摊血迹。

王**作为直接作业人员，安全生产责任意识淡薄，违章作业[4]。未取得高处作业特种作业资格[5]，未认真确认安装现场安全条件状况的情况下，未佩戴安全带、安全帽等劳动防护用品[6]从事空调安装，导致在安装过程中从离地约7.6米室外防盗窗上由外侧窗口处坠落。

从事涉及空调拆装、维保的生产经营单位要深刻吸取事故教训，压实安全生产主体责任。一是要严格执行安全生产法律法规，建立健全完善安全生产各项制度规范并认真实施，压实安全生产管理，保证安全生产投入，劳动防护用品配备到位。二是要加强从业人员教育培训，压实规范作业。认真做好从业人员教育培训，保证从业人员具备从事作业所必需知识与技能。做好特种作业安全和高处作业、动火作业等危险作业及劳动防护用品佩戴使用等内容的教育培训，保证从业人员持证上岗、规范作业。三是要加强安全风险防控，压实作业现场安全。加强作业现场安全检查，抓好现场专人监护，保证作业现场的安全防护措施落地，杜绝违章作业。
