宁波前湾新区陆中湾浙江可挺汽车底盘系统有限公司“5·16”一般机械伤害事故调查报告

宁波前湾新区事故调查组

2026 年 7 月 23 日

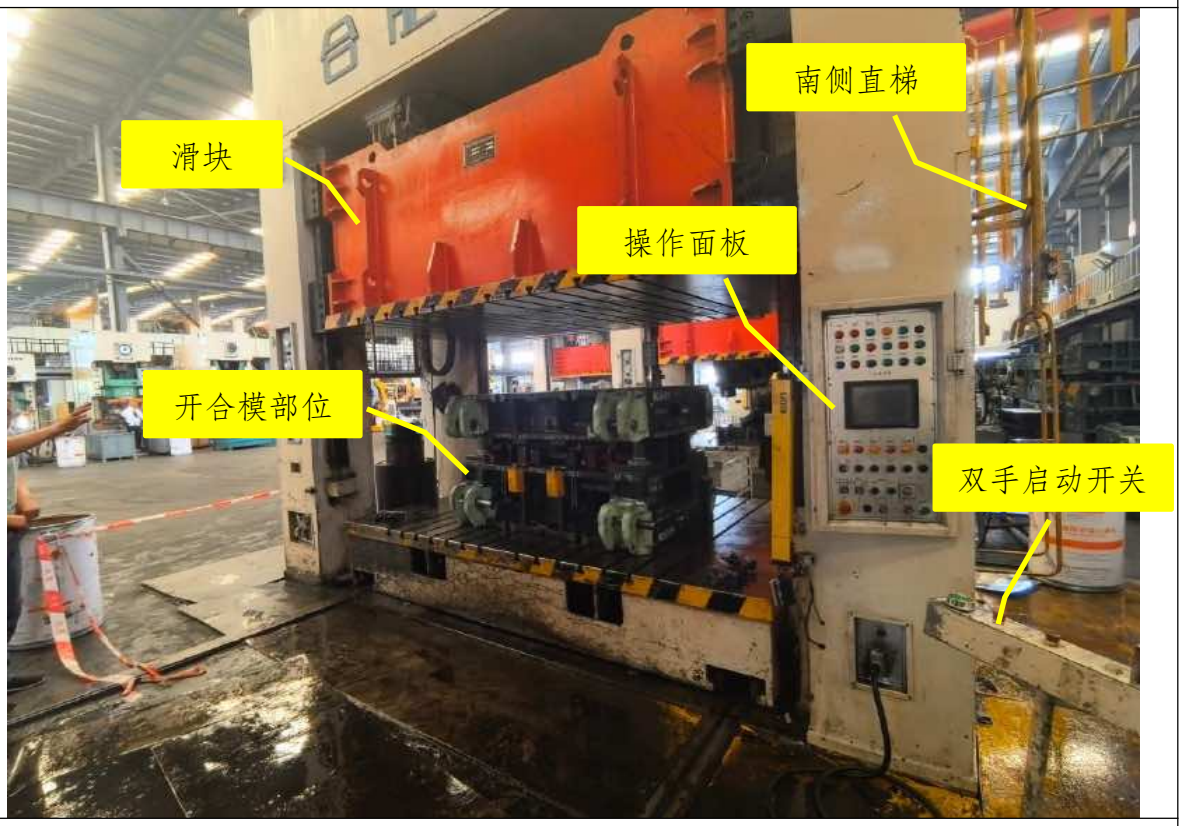
图 1　9 号拉伸液压机位置示意图

该涉事液压机位于冲压车间 9 号机位，长边南北向布置、宽边东西向布置。该液压机东侧为 8 号拉伸液压机，南侧为模具放置区，西侧为 10 号拉伸液压机，北侧为车间东西向通道。勘察时，涉事设备北侧沿东西向拉设警戒线一条，设备西侧地面铺设钢板，钢板上洒有较多黑色液压油，上面有零星的细条状冲剪废料，该液压机液压站设置在顶部，南侧立面设置一个通往机顶的直梯；西南侧立柱设置操作面板，立柱旁设有一个柱式双手启动开关。

拉伸液压机周边未张贴警示标志，设备东北侧立柱上张贴有《冲压作业指导书》《冲压设备管理基准书》《日常（始业）点检表-油压机》，其中《日常（始业）点检表-油压机》显示包含气管、油管在内的 21 个点检项目在 2026 年 5 月 16 日对应栏内打“√”显示点检结果正常，点检人栏内签了一个“孔”字。
