青田东源广森木材有限公司“3·13”
一般机械伤害事故调查报告

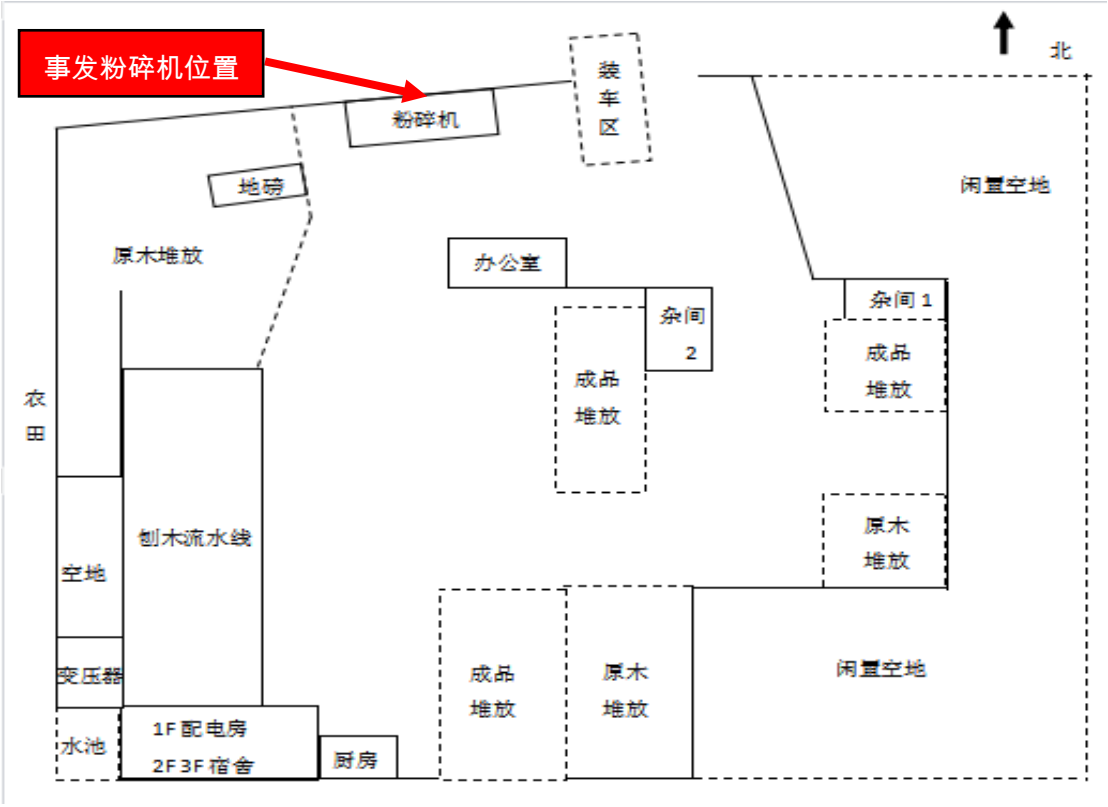
图 2 事发粉碎机

事发现场位于青田县东源镇上*村的广森公司木材粉碎机工位，该工位主要用于粉碎疫木。事发现场有一台粉碎机（长 2m 宽 0.9m 高 1.8m），粉碎机输送带上有血迹。粉碎机一侧停有一辆货车（车牌号：皖 M · 3**08）。

2.物的不安全状态：卸料平台设置不合理。粉碎工段输送带旁工作平台与输送带挡板最高处持平，扒料工需使用钉耙跨越输送带将木料扒入输送带。
