滨江长河某小区“9·4”一般高处坠落事故调查报告

杭州市滨江区人民政府调查组

2025 年 10 月 15 日

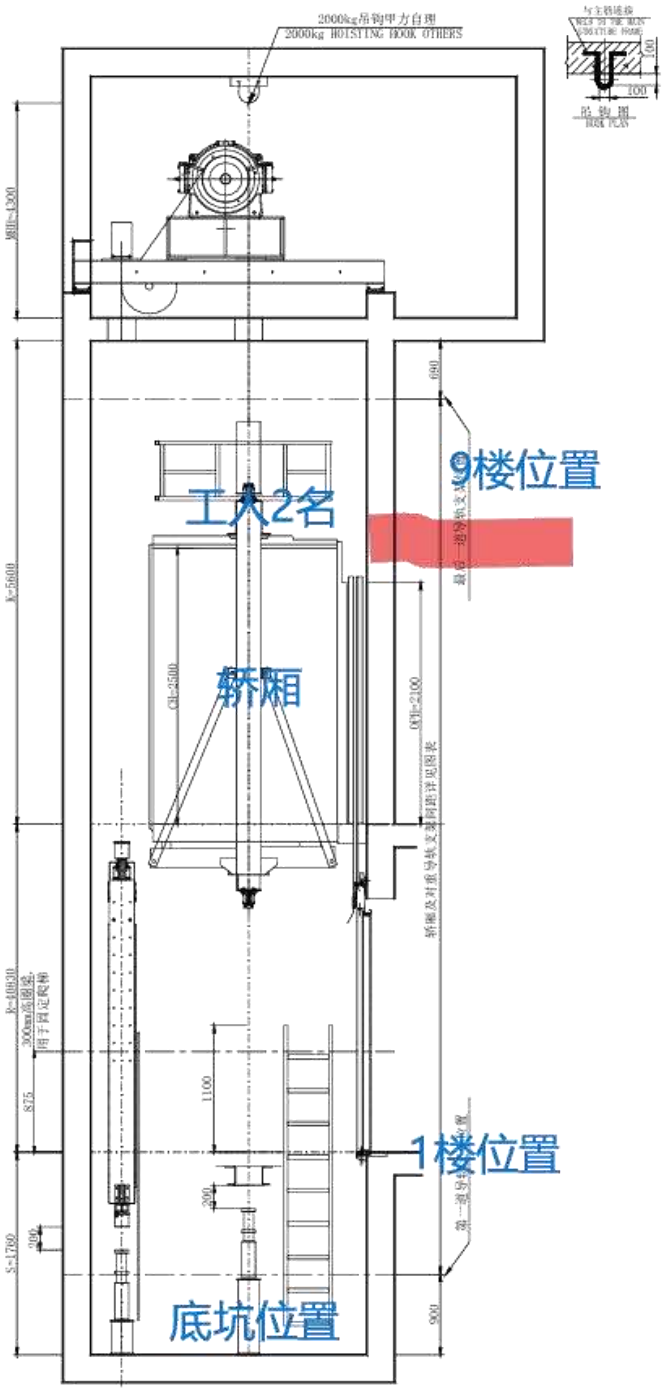
图 1：电梯结构示意图

事故发生后，事故调查组对现场进行勘验，具体情况：事故现场地点为杭州市滨江区某小区 19 幢 2 单元左侧电梯井道（该单元共 2 部电梯，右侧电梯正常运行），井道宽度 1.93m，进深 2.1m，顶部平台至底坑高 77.95m；轿厢宽度 1.45m，进深 1.43m，高度 2.35m。电梯正处于安装环节，采用了无脚手

架安装工艺[1]，把轿顶作为安装作业平台，轿顶外边缘与井道后壁之间的距离为 0.5m，轿顶未设置护栏，可检修上下运行；事发时正在进行轿厢导轨安装，已初步完成 1 楼至 12 楼轿厢导轨的安装和 1 楼对重导轨的安装；勘验时轿厢位于 8 楼和 9 楼之间，轿顶接近 9 楼楼层地面，轿顶有 6 根待安装的导轨及一顶安全帽、一块石块，安全帽内有少量血迹；对重在 18 楼附近，对重两侧尚未安装导轨，对重一侧靠着井道壁，对重在水平方向上没有限制，上下运行时会与井道壁发生摩擦；电梯井道底坑有石块、灰色休闲鞋等物。
