青田祯埠丽水海顺建设有限公司“8·16”一般高处坠落事故调查报告

青田县人民政府事故调查组

2024年12月30日

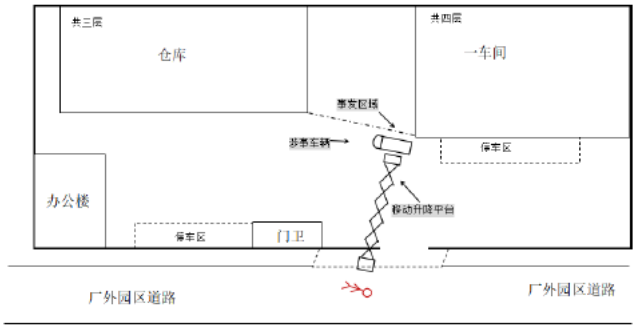
司厂区内大门口附近，随车施工人员阳**一人，乘坐在副驾驶座。本次作业内容为安装厂房的玻璃以及修补厂房漏水问题（海顺公司为厂房的钢结构施工方）。海顺公司人员抵达万昌公司厂区后与万昌公司李**（企业股东之一）进行现场沟通对接，希望万昌公司提供自有叉车将剪叉车从货运板车上叉到地面来进行升高作业。经沟通了解万昌公司自有叉车限重3000kg，而该台剪叉车重量为3680kg,不适合用厂内的叉车将其叉到地面来。期间李**建议更换举臂车（一种基座更宽大的抬升设备）作业，厂房高度可能超过这台剪叉车的最高作业高度。之后海顺公司方想通过升高以确定能否到达厂房的施工位置高度，阳**指挥程**驾驶货运板车在厂区内大门口附近的过道处调整到需要升降的位置后，两人一同从板车上抬下了一个爬梯。接着阳**直接独自爬上停放于板车上的升降平台，自己直接操作剪叉车进行上升作业，期间未佩戴安全帽安全绳。在剪叉车上升至十米出头的高度过程中，货运板车车斗水平面逐渐失衡，立起的剪叉车也随之发生偏移，随后瞬间发生侧翻整个倒地。施工操作员阳**也随剪叉车摔至地面。发生设备侧翻前后的这一小段时间，程**在货运板车附近接打电话。

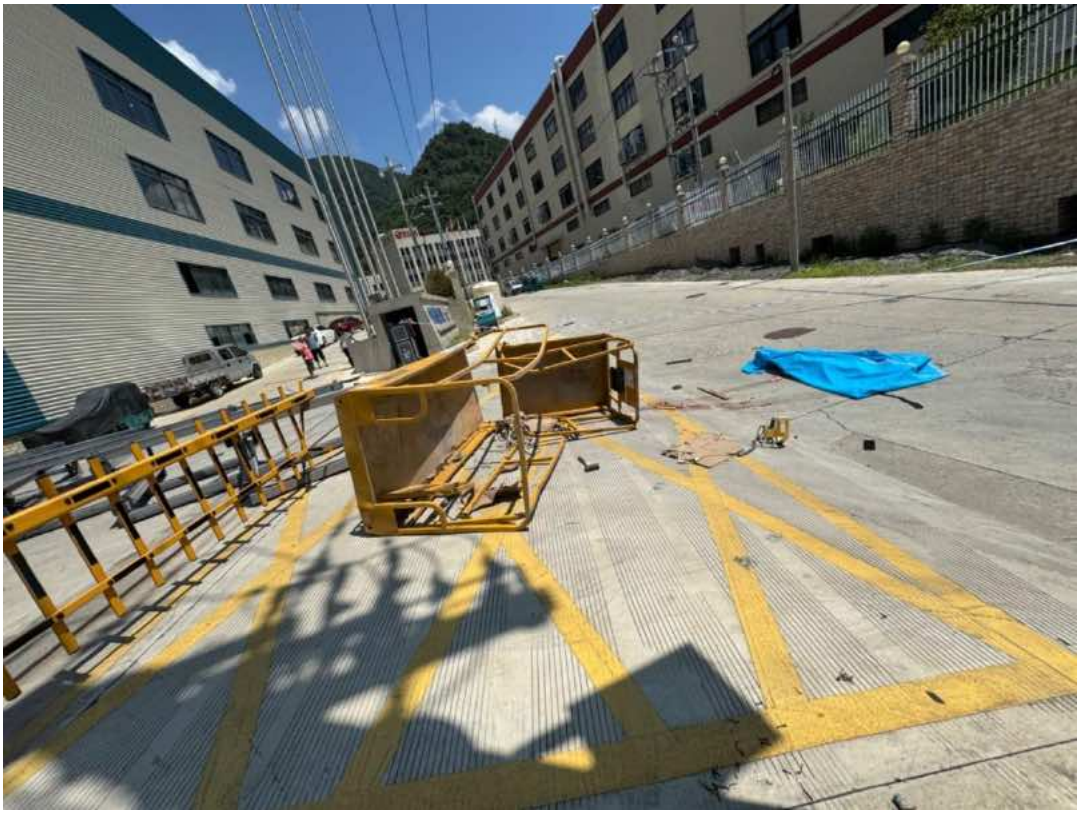
事发当天海顺公司进场人员阳**（负责玻璃安装）搭乘由程**（项目现场负责人）驾驶的货运板车到达万昌公司内，板车上运载升降用剪叉车，剪叉车未从板车上卸至地面。阳**在货运板车上直接升起剪叉车，升至高处后发生侧翻。侧翻后的剪刀车基座位于万昌公司大门内侧，剪刀车操作台则位于万昌公司大门口的外侧（工业园区道路上上）。厂内外地面均为水泥地，厂区内地面存在一定坡度（坡度为1.4°）。

图 2：剪叉车侧翻后位置
