嘉善惠民浙江精步木业有限公司“3·24”一般机械伤害事故调查报告

编制单位：嘉善县政府事故调查组

编制日期：2025年4月30日

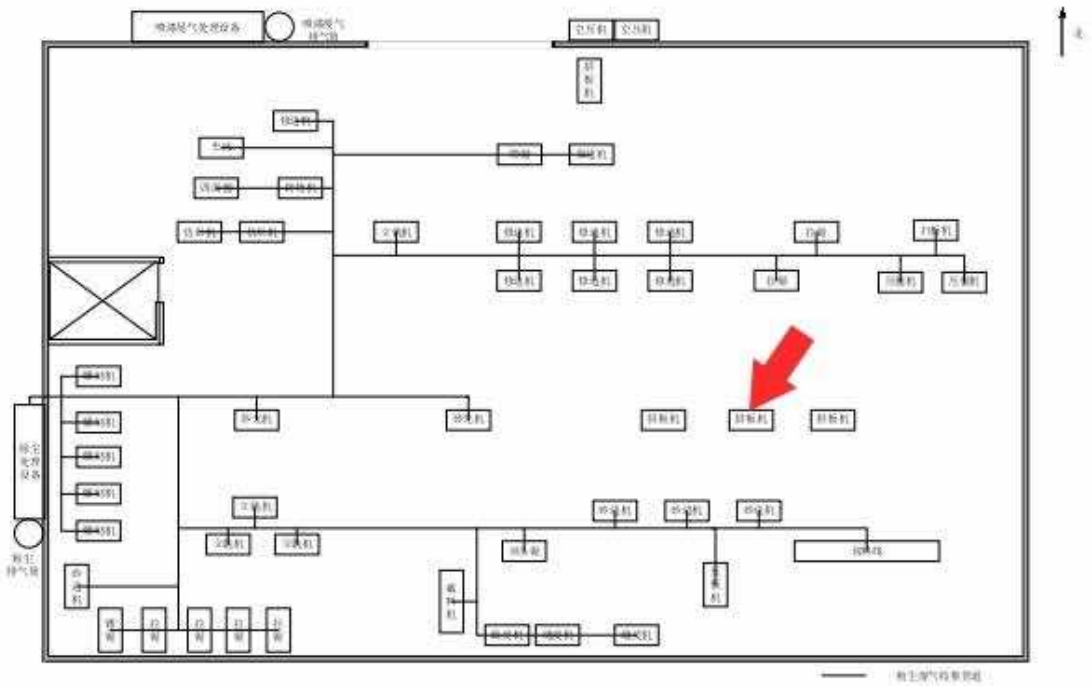
图 3：事发区域示意图

事故发生的具体位置在木加工车间的拼板生产线区域，拼版生产线上东西向排列三台拼板机，事故发生在中间拼板机上。拼板机重约 3.5 吨，长 3.4 米，宽 1.4 米，高 2.2 米，单次拼接平台面积约 2 平方米。（事发区域现场图见图 1、图 2，事发区域示意图见图 3）。

事故直接原因：机修工尹*在完成对拼板机的维修作业时，未按下拼板机操作台上的液压杆上升按钮，在液压杆尚未起效，未能对压板提供支撑作用的情况下，使用榔头敲掉拼板机上支撑压板的木板，木板被敲掉后拼板机压板瞬间自然掉落。压板掉落时，尹*站在压板下方，身处伤害范围内，未能及时躲避，被压板砸到头部并压在拼板机上，当场死亡。

企业要深刻吸取这起事故教训，严格按照《中华人民共和国安全生产法》、《浙江省安全生产条例》等法律法规，履行各项安全生产法定职责，按照“一必须、五到位”的要求，严格落实安全生产主体责任。要强化源头治理，要全面制定安全生产规章制度和操作规程，认真开展企业内部危险、危害因素辨识工作，按计划开展从业人员的安全生产教育培训工作，加强作业现场安全管理，督促从业人员严格遵守公司管理制度和操作规程，严格执行本单位的安全生产规章制度和安全操作规程，确保操作规程的遵守和安全措施的落实。
