阳江高新区广东广青金属科技有限公司“7•11”一般淹溺事故调查报告

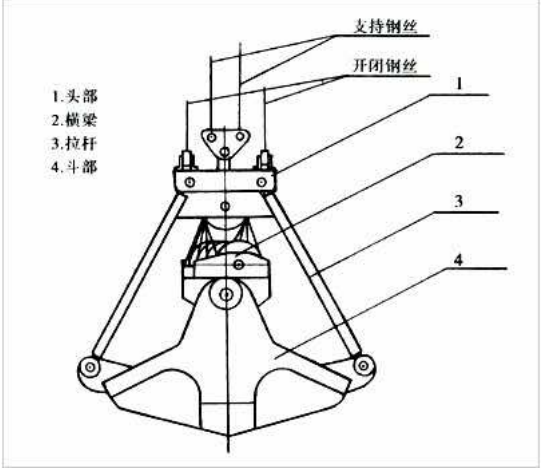
图1抓斗构造示意图

1.抓斗基本技术参数。抓斗为一种四绳抓斗（构造示意图见图1），配用起重机吨位为10T，抓斗自重为4.27T，斗部容积3m3,抓取料重为3-6T机卷筒，每组卷筒引出两根钢丝绳，其中两根分别用插销固定在抓斗头部上的平衡架两端作支持用，为两根主起钢绳，另一组钢丝绳起开闭斗部作用斗由斗部底到头部高3.315m,平衡支架高30cm。

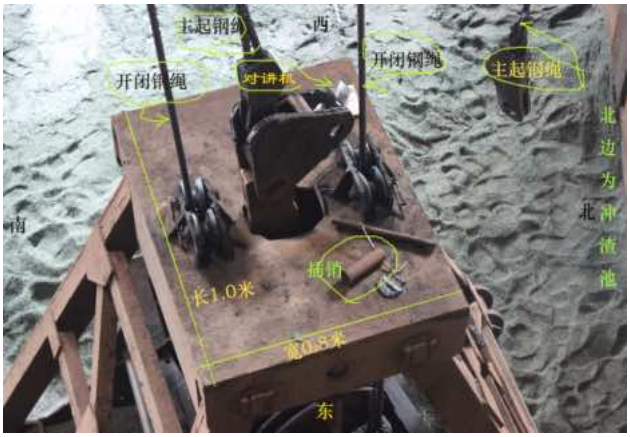
图2抓斗头部平台示意图

抓斗头部有一平台底板（面积为1m×0.8m），底板除了安装平衡支架和两组滑轮所占地方外，剩下的面积完全足够让一个人站立活动。（见图

2.认定事发时死者作业的具体位置为抓斗头部平台。一是抓斗头部平台面积有0.8m2,足够让人可以站立和方便作业，且有3条垂直绷紧的钢绳可给人有一定的安全感。二是脱离的主起钢绳被拉高和偏离了抓斗头部，主起钢绳只可通过指挥行车工进行点动稍为降低（如果降太低，会使另一条主的稳定作用），并且要将偏离的钢绳拉近平衡架卡槽，同时安装插销，也有一定的难度，这种情况让死者只能爬上平台进行作业。三是对讲机不放在死者当时是要弓着身子或弯着身子进行修理作业，怕较为贵重的对讲机掉落，而将对讲机放在平台上，证明了死者作业的具体位置是抓斗头部平台。

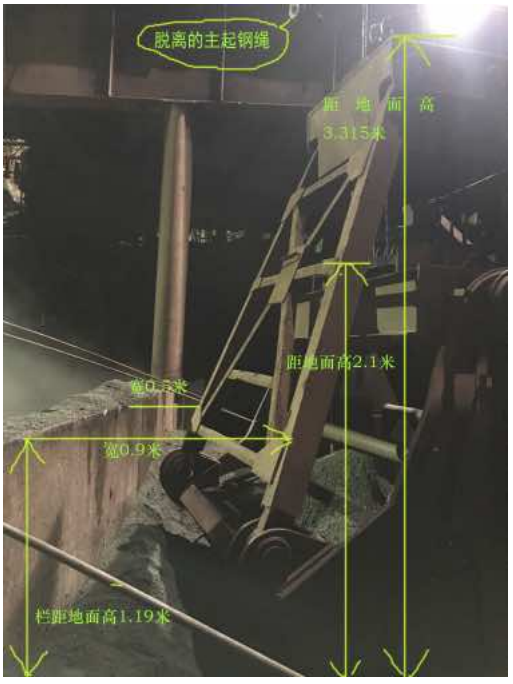
图3事故发生场所示意图

抓斗左右两边各有两条拉杆，每边两条拉杆之间从下到上焊有4处横梁，最上一处横梁如果斗部闭合，因太接近抓斗头部，人较难以站立，其按可以爬升和站立，该处横梁高度离地面约2.1m。（见图3）

2.事故现场情况。在3#矿热炉冲渣池南边，约8m处设有抓斗临时放置区，为抓斗不工作时或处理故障时的放置区，且设有明显的标志指示牌。区之间为渣仓下边区域，抓斗行车操作员在行车操作室因渣仓挡住视线，无法观察渣仓下边的情况。事故发生时，抓斗停在渣仓下边区域北边，且3），以冲渣池围基的高度来平行测量抓斗两边拉杆与冲渣池的距离：最短约为0.5m，最长约为0.9m。抓斗当时斗部闭合，为满渣状态。冲渣池围斗平时作业捞渣时掉落的粒渣，呈平滑起伏状态，没有明显的被破坏现象。抓斗头部的平衡架一条主起钢绳完全脱离卡槽，该主起钢绳最低处的高度卡槽高度（操作员为了固定好抓斗，拉紧控制手柄拉紧主起绳和开闭绳，而2条主起钢绳是同时被拉紧的，所以脱离卡槽的那条主起钢绳高度会被拉离抓斗头部。抓斗头部平台底板上北侧两边分别放有一对讲机和一件准备用于固定主起钢绳的插销，为死者邱育华当时所用物品及修复工具。另外，主厂房的重要工段设置有监控摄像机，监控信号传送至各厂房控制室，再通过传输网络投示在总调度室内的监控电视墙上，但3#矿热炉冲渣池区域置有监控摄像机。

1.排除事发时死者作业站立点在约2.1m高度的抓斗横梁处。结合图3，综合分析死者身高和抓斗与冲渣池之间的距离，以及冲渣池围基上面覆盖起伏平滑状态，如果死者站在抓斗该处地方作业，即使死者从该处倾斜式跌落，身体也势必会被冲渣池围基挡住，冲渣池围基上的粒渣平滑状态应被站在此处高度进行作业。
