东城街道“7·11”一般车辆伤害事故调查报告

东城街道“7·11”一般车辆伤害事故调查组

2020年11月

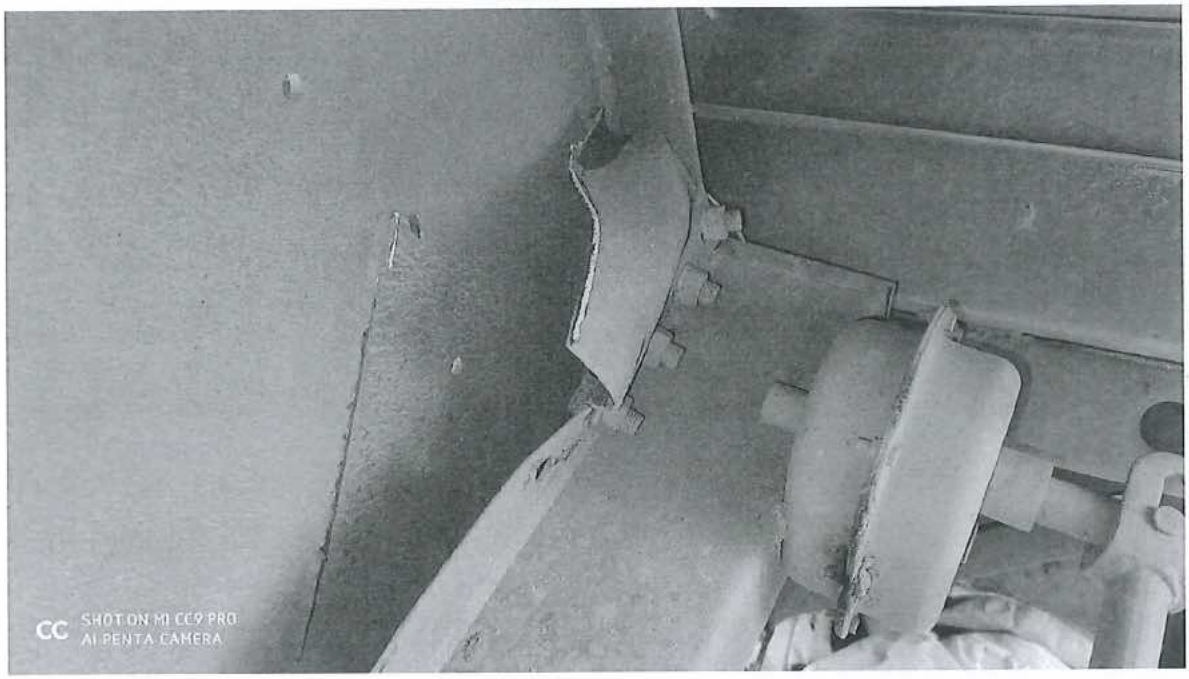
经查，事发时豫PS870挂号牌重型仓栅式半挂车装载西瓜质量：33140kg，核定载质量：33500kg，无超载。豫PS870挂号牌挂车自带的支承柱已损坏无法使用，其中左侧支承柱损坏，右侧支承柱拆除，改装成储物柜；其连接红色气管的连接阀部件有生锈的迹象。

图一为:豫PS870挂号牌挂车自带的左侧支承柱损坏。

2. 豫 PS870 挂号牌重型仓栅式半挂车气管连接阀部件生锈且支承柱损坏，车轮无法抱死、无法支撑，导致车辆滑移，是造成事故发生的原因。

各行业主管部门及相关职能部门加强对货车司机、挂车摘除操作工人、卸货工人的安全生产教育培训。提高员工安全意识，定时对车辆进行隐患排查和车辆保养，及时发现并消除车辆隐患，作业期间应设置警示标志或围闭措施消除安全隐患，在进行摘除作业过程中，严格按照操作流程规定操作，在半挂车车轮前后放置阻挡挂车滑移的阻挡物，消除事故隐患，切实提升安全意识和能力。

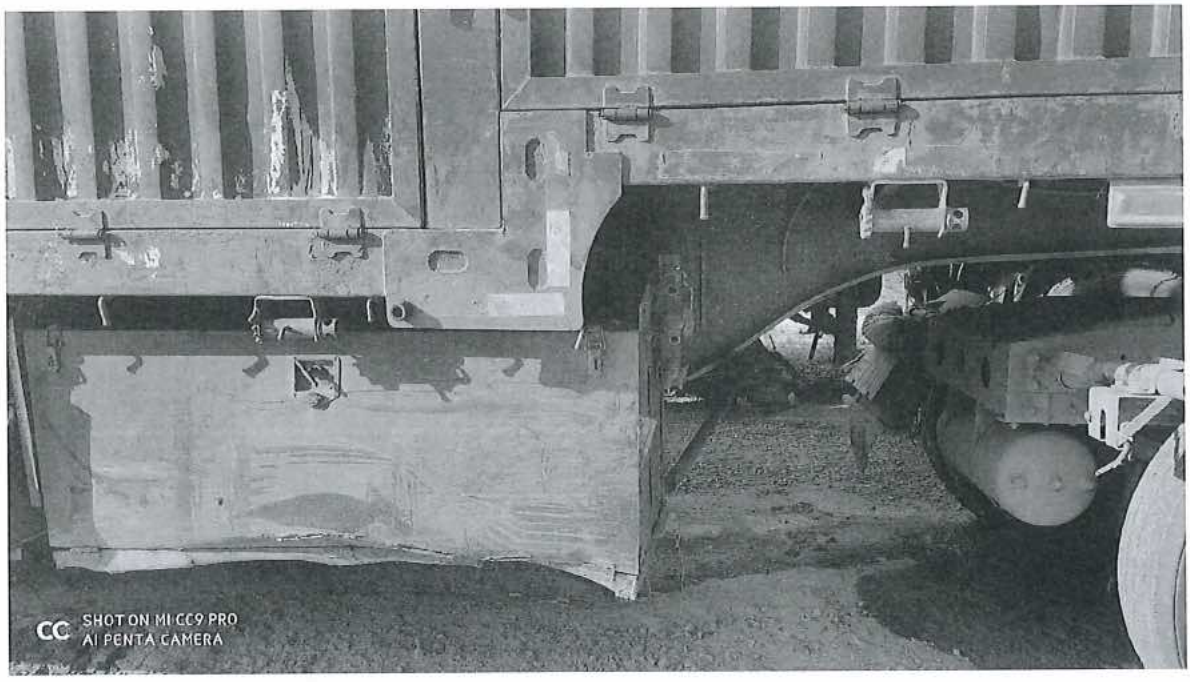
图二为：发生事故后经检查，豫 PS870 挂号牌挂车左侧支承柱断裂。

图三为：豫 PS870 挂号牌挂车右侧支承柱已经拆除，改装成储物柜。

行安全技术条件》及GA802-2014《机动车类型术语和定义》的有关条款进行判断，豫PF1310号牌重型半挂牵引车与入户时车辆相片一致，不存在改装迹象，豫PS870挂号牌重型仓栅式半挂车右侧拆除了支承柱，改装成储物柜，存在改装情况。冀EQB51挂重型仓栅式半挂车与本事故无直接因果关系未对其改装情况进行检验。
