坪山区腾讯深宇数据中心项目用户电力工程“7•16”物体打击死亡事故调查报告

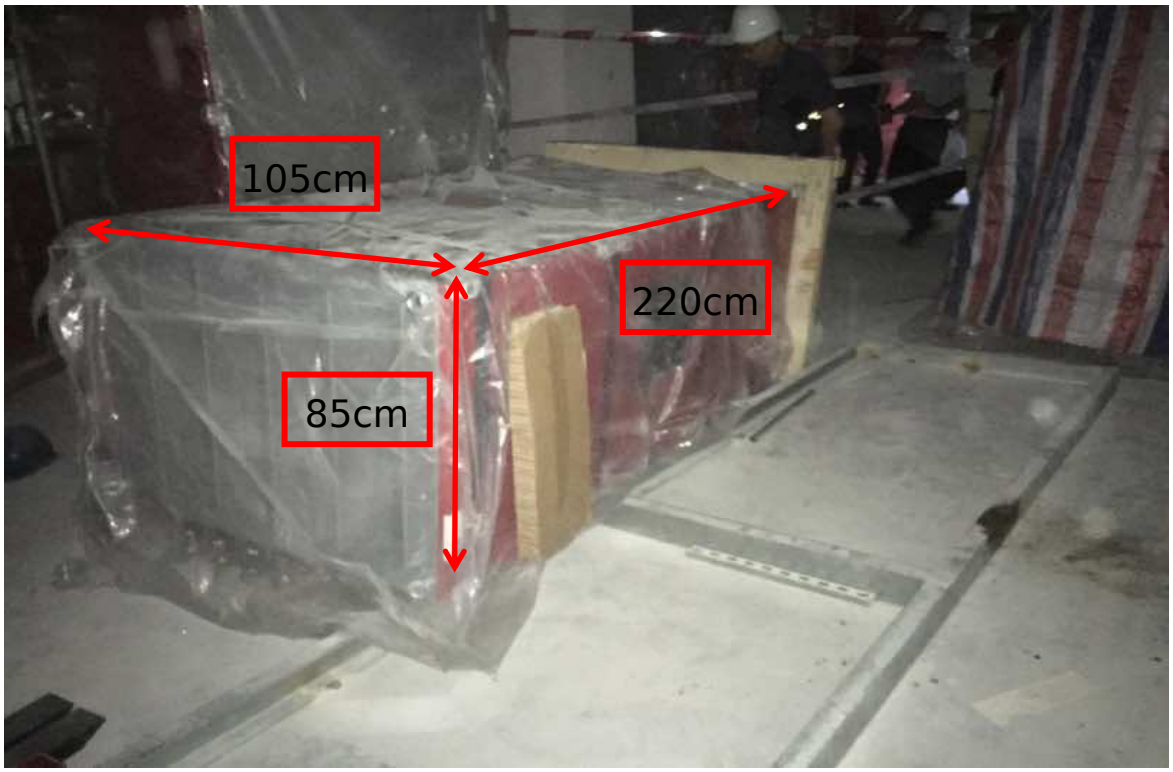
图 3 配电柜外尺部寸

1.低压配电柜。涉事配电柜型号是SIVACON S8，生产厂家为镇江西门子母线有限公司，生产年份为2020年，出厂前经生产

厂家检验合格。该低压配电柜毛重量约 500kg，净重 460kg；设备外形尺寸：长 105cm、宽 80cm、高 220cm，详见图 3。

配电柜内中上部装有元器件，导致配电柜重心较高，图 4 为配电柜内部影像图（现场条件限制，相片由配电柜底部向上拍摄）

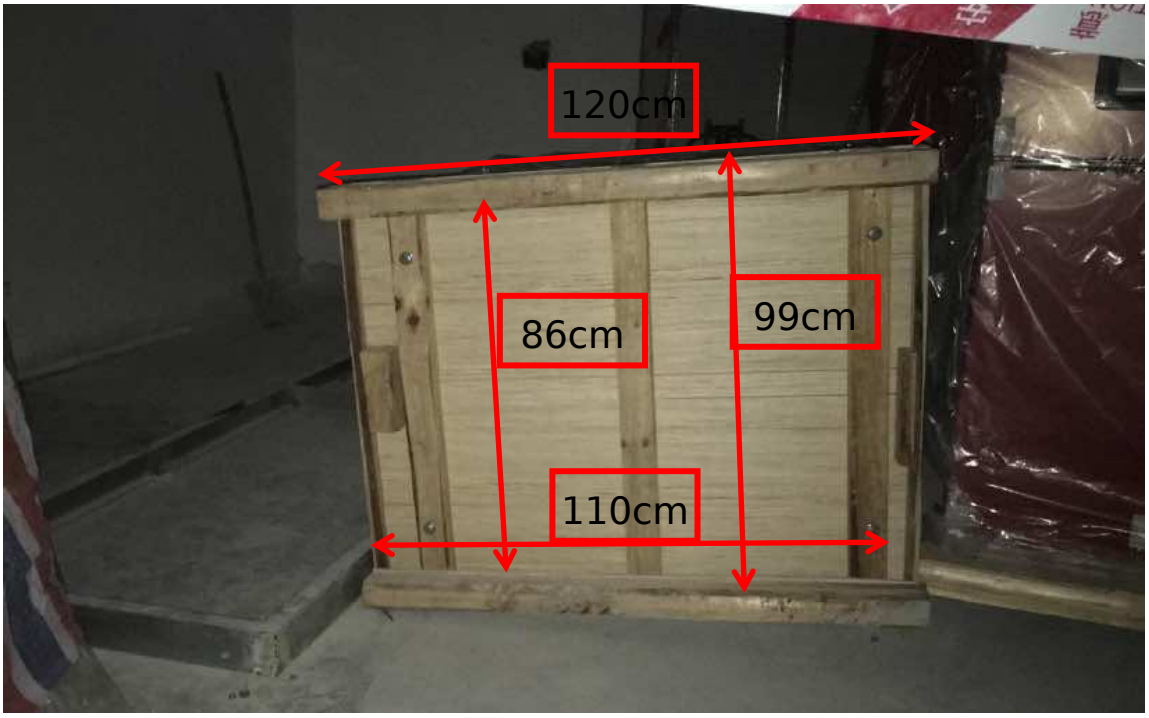
图 5 配电柜底部尺寸

配电柜底部与托盘用螺栓连接，无松脱现象；托盘具体尺寸详见图 5。

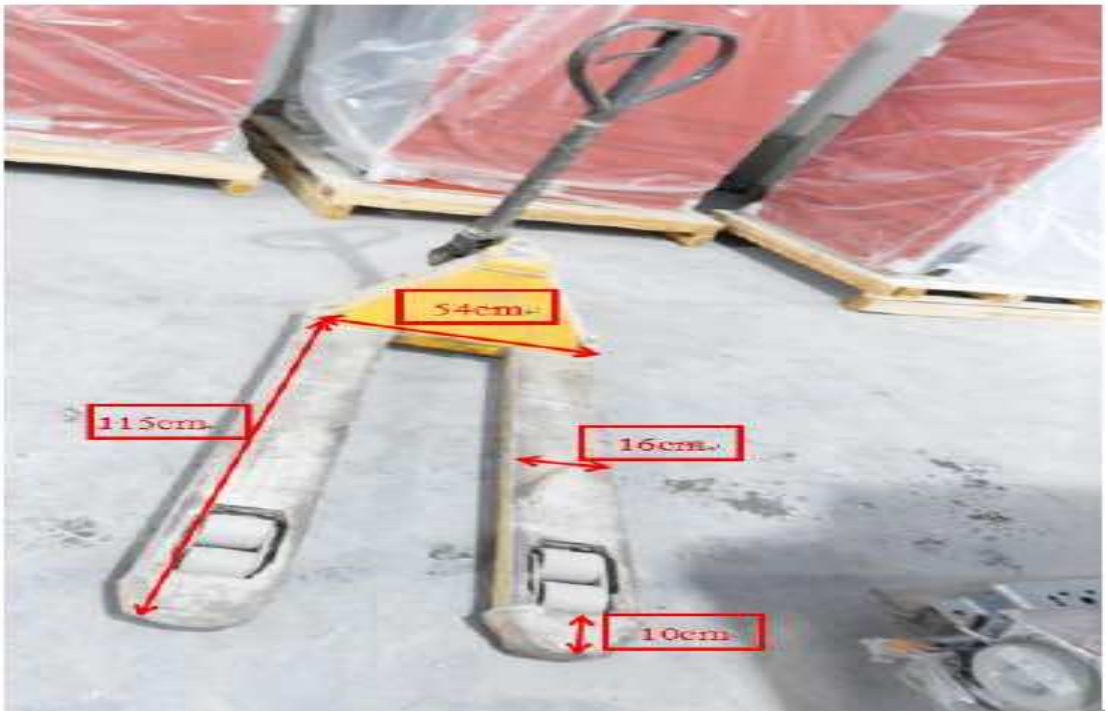
图6 手动叉车现场图片及相关尺寸

2.手动液压托盘搬运车（俗称“手动叉车”）。手动叉车购于2016年,货叉长度为115cm,货叉总宽54cm,单个货叉宽16cm,额定载荷2000kg，现场检查，除圆圈部位轻微变形外，手动叉车能正常升降、滑行。详见图6。

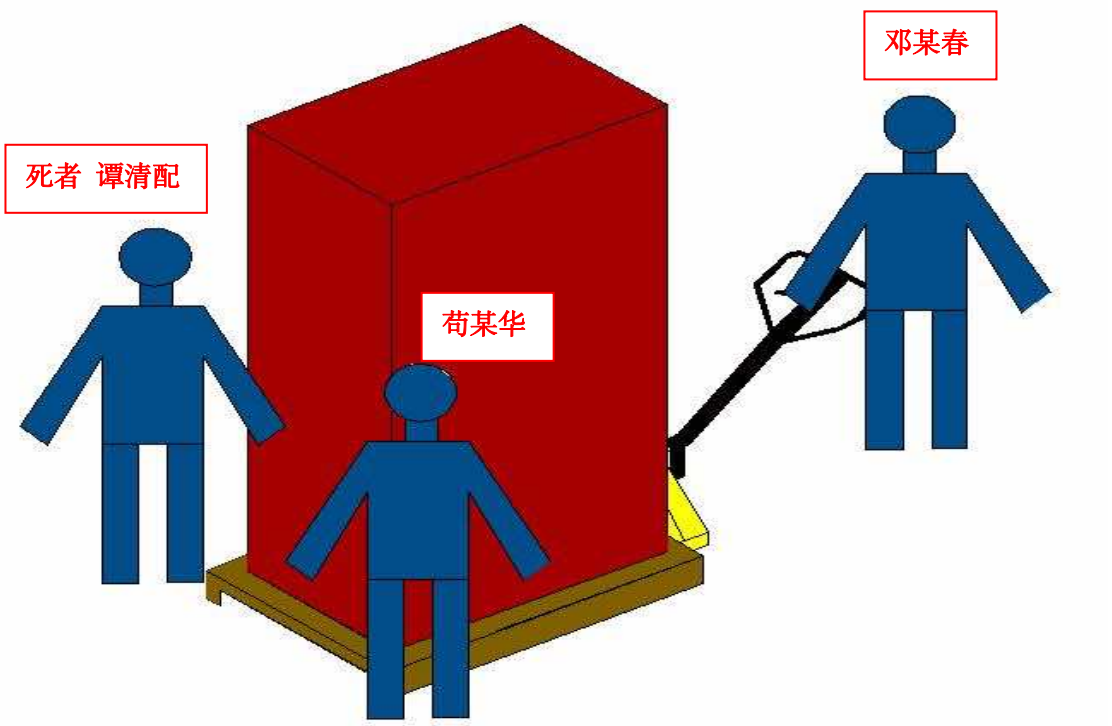
图 7　事故现场相关人员站位图

当天14时许，工人继续搬运配电柜。与此同时，安星公司作业人员潘英海、周小庆也在配电房内同一区域进行消防工程施工（安装消防管道）。16时50分许，周小庆发现谭清配等人摆放的低压配电柜挡住了安装消防管道的通道，于是就向谭清配等人提出将挡道的低压配电柜(涉事低压配电柜)移一下位置。谭清配、苟某华、邓某春3人同意后，使用手动叉车将低压配电柜（3P01）进行移动。事发时，邓某春在前面拉手动叉车，苟某华、谭清配在手动叉车后面推扶配电柜。当涉事配电柜移动90°弯角后，移动距离约2m时，手动叉车上的配电柜突然倾倒并砸

4.事故现场模似图。结合现场勘查、问询，绘制事故发生时相关人员站位情况，具体情况如图7。

搬运工人选择不恰当的工具（手动叉车）搬运重心较高的配电柜，未做好防倾倒措施，移动手动叉车过程中因重心不稳，导致配电柜突然倾倒，将谭清配压倒在地面上。
