东坑镇“8·8”一般物体打击事故调查报告

2019年8月8日上午8时，位于东莞市东坑镇角社排渠整治工程施工中，发生一起物体打击事故，造成1名工人死亡，直接经济损失为115.8万元。

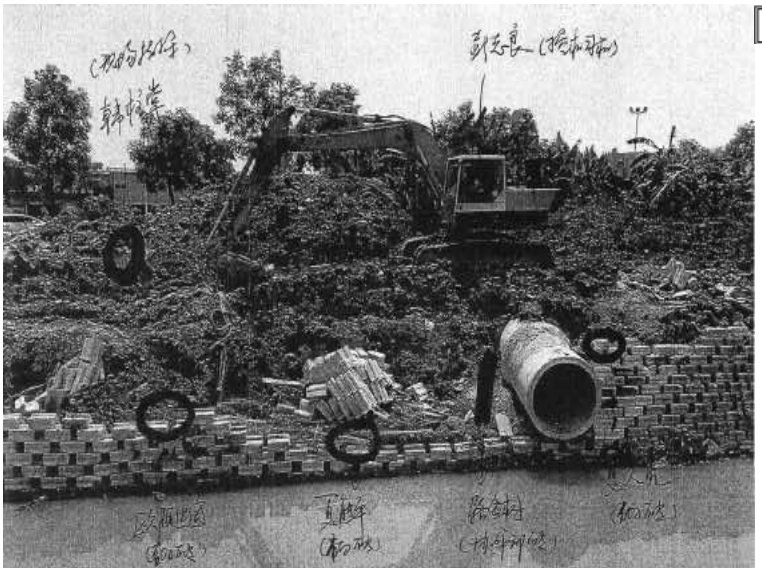
事故现场位于东莞市东坑镇角社村福兴路段的角社排渠整治项目角社村农民公寓对面河段。河道现场有挖掘机、施工所用“生态砖”、砌筑河堤及下水涵管等。（事故现场见图1；事故现场全景图见图2；事故现场人员位置见图3，现场勘探图见图4、图5、图6。）

涉事“生态砖”，单个重量约35kg左右，整捆的是用扎带扎好，用透明塑料胶缠绕，每捆54块，总重1890kg；转运时用两条专用布底，用挖掘机吊运。根据现场目击人员描述、死者当时倒地的位置和姿势进行分析，“生态砖”应是从一定高度在左侧砸向死者后倒地。且吊运第一批“生态砖”为散装，有未卸完的可能性，当挖掘机运转时，从挖掘机挖斗内掉落的“生态砖”砸中骆金树头部可能性较大。

从以上分析可知：该起事故是挖掘机运行时，挖掘机挖斗经过骆金树头顶左侧上方，挖掘机挖斗内的“生态砖”意外落下，砸中骆金树侧顶部，造成骆金树死亡。

（一）鸿伟公司要深刻汲取此次事故教训，严格落实安全生产主体责任，加强安全教育培训工作，确保被派遣劳动者具备必要的安全识，熟悉有关的安全生产规章制度和安全操作规程；聘用有从业资格的人员到相关岗位工作；加强对施工现场安全管理，监督、教育从业人规定佩戴、使用劳动防护用品，加强本单位的安全生产管理工作。
