虎门镇2021年“6·9”一般触电事故调查报告

虎门镇2021年“6·9”一般触电事故调查组

2021年9月

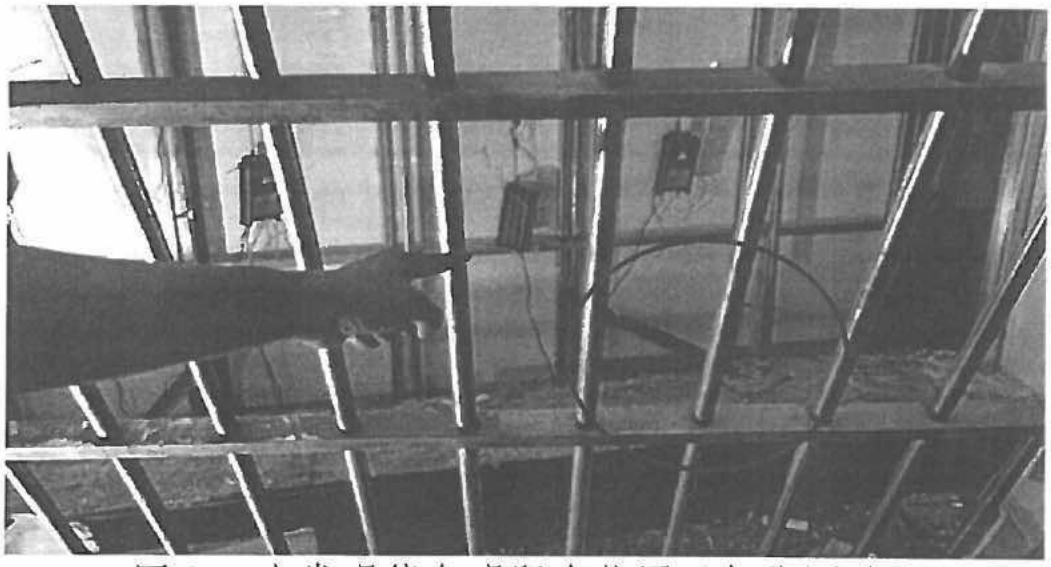
图2工人发现熊冬明所在位置（红线圈处）

熊冬明死亡时正面躺在广告牌架子上（图2红线圈位置）。从图片来看，广告牌架子前还有一道不锈钢防护网，熊冬明死亡时是背靠广告牌架子上，面向防护网。

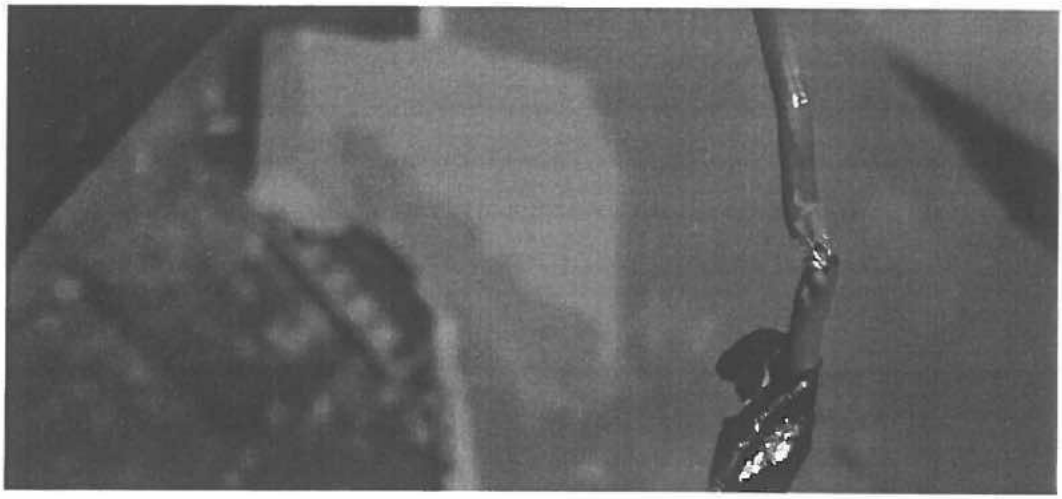
图3熊冬明死亡的位置处有一条有剥线缺口的红色电线

根据《居民死亡医学证明（推断）书》和现场情况可知，熊冬明是在接驳电线作业时触电，即他一手握着接线钳，一手拿着电线，正在用接线钳剥线时触电，在熊冬明死亡位置处有一条红色的电线，电线上有用接线钳剥线时留下的缺口（见图 3），此红色电线与一线黑色电线组成一组电路，在二楼查看到此组电路套着一根白色的 PVC 线管由一楼一直延伸上来，只是到了二楼末端（熊冬明接驳处）才没有套管。经查实，此组电路来源于一楼的配电箱（见图 4），是由一个标着“招牌”（见图 4 红圈处）的空气开关控制。电箱内线路纵横交错、杂乱无章，且没有看到漏电保护装置。

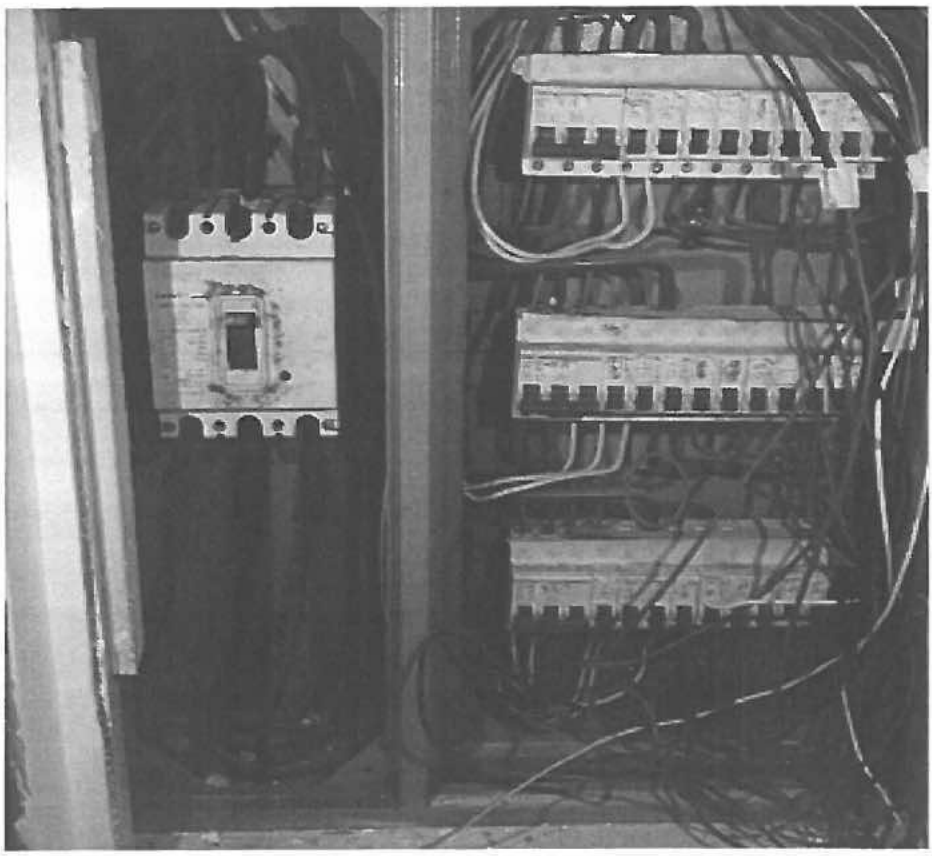
图 4 电路来源于一楼的配电箱

一是东莞市和融广告装饰有限公司将装修项目发包给不具备安全生产相应资质的人员。东莞市和融广告装饰有限公司既没有验证熊冬明及相关人员的资质，也没有查验他们从事高处作业、电工作业的资格。二是东莞市和融广告装饰有限公司对承包单位安全生产工作统一协调、管理不到位，未发现作业场所电路系统中没有安装漏电保护装置的安全问题，作业人员失去最后一道安全屏障。三是熊冬明没有取得电工作业《特种作业操作证》，不具备从事电工作业资格。

（二）东莞市和融广告装饰有限公司要落实安全生产各项制度，尤其是在发包过程中，要验证承包方的安全生产条件，对承包方的安全生产工作要统一协调、管理，定期进行安全检查，及时发现安全问题并督促整改。对于配电箱未安装漏电保护装置的问题，要及时进行整改。

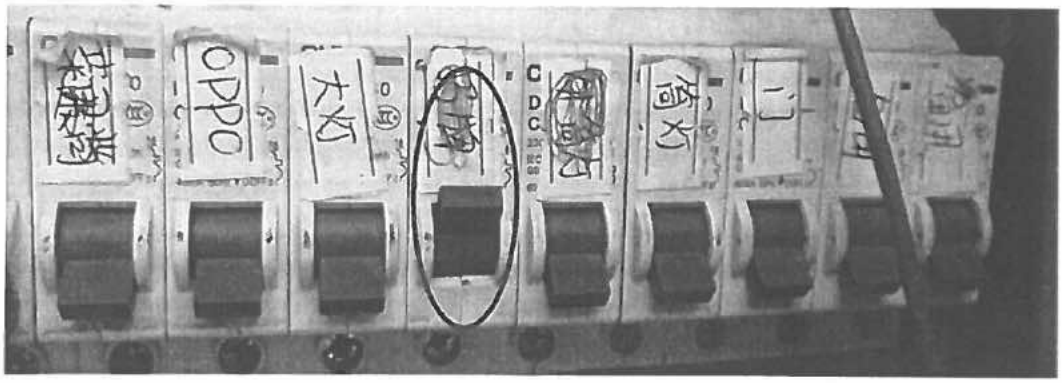
图5 将一楼电箱的“招牌”空气开关合上

将一楼电箱标着“招牌”的空气开关合上（见图5），然后用电笔在此组电路的红色电线剥开缺口处验电，发现电线带电，电笔显示红色（见图6），证明此路线是火线。
