广东开平市三建集团有限公司（恩平南国御园商品房建设项目）“9·12”坍塌事故调查报告

2020 年 9 月 12 日 16 时 40 分左右，广东开平市三建集团有限公司（恩平南国御园商品房建设项目）发生一起管道施工坍塌事故，造成两名员工死亡，直接经济损失 270 万元。

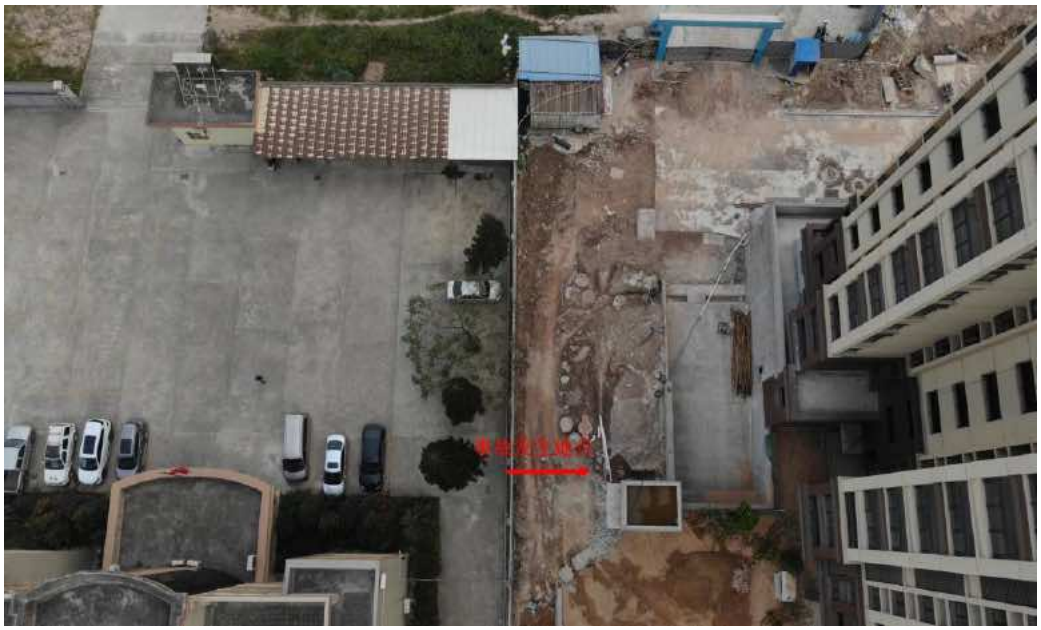
（图 1-事故发生地点航拍图）

事故现场位于恩平南国御园商品房建设项目 5 栋垃圾收集亭侧边的基槽。该基槽开挖深度约 1.8 米，宽度约 1.6 米，长度约 3.9 米。

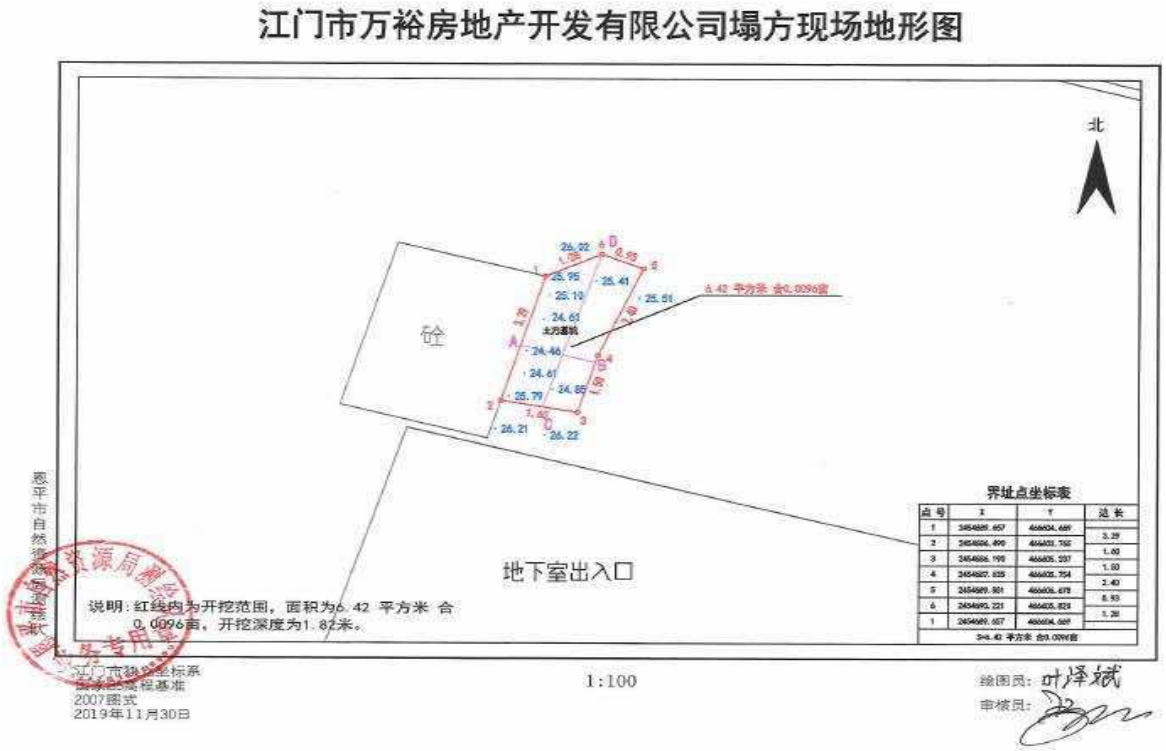
（图 2-事故现场地形图。恩平市自然资源局测绘队提供）

事故基槽所处位置于9月8日至12日期间均为雨水天气，土体含水量大，处于饱和状态，强度低，而土质又为松软、结构松散的杂填土，基槽开挖工作面不够宽，且施工单位在开挖过程中未按照规范要求[1]进行放坡和支护，最终造成土方坍塌。
