“6·5”

（一）事故名称: “6·5”狮山窒息事故。

“6·5”狮山窒息事故调查组

2022年9月28日

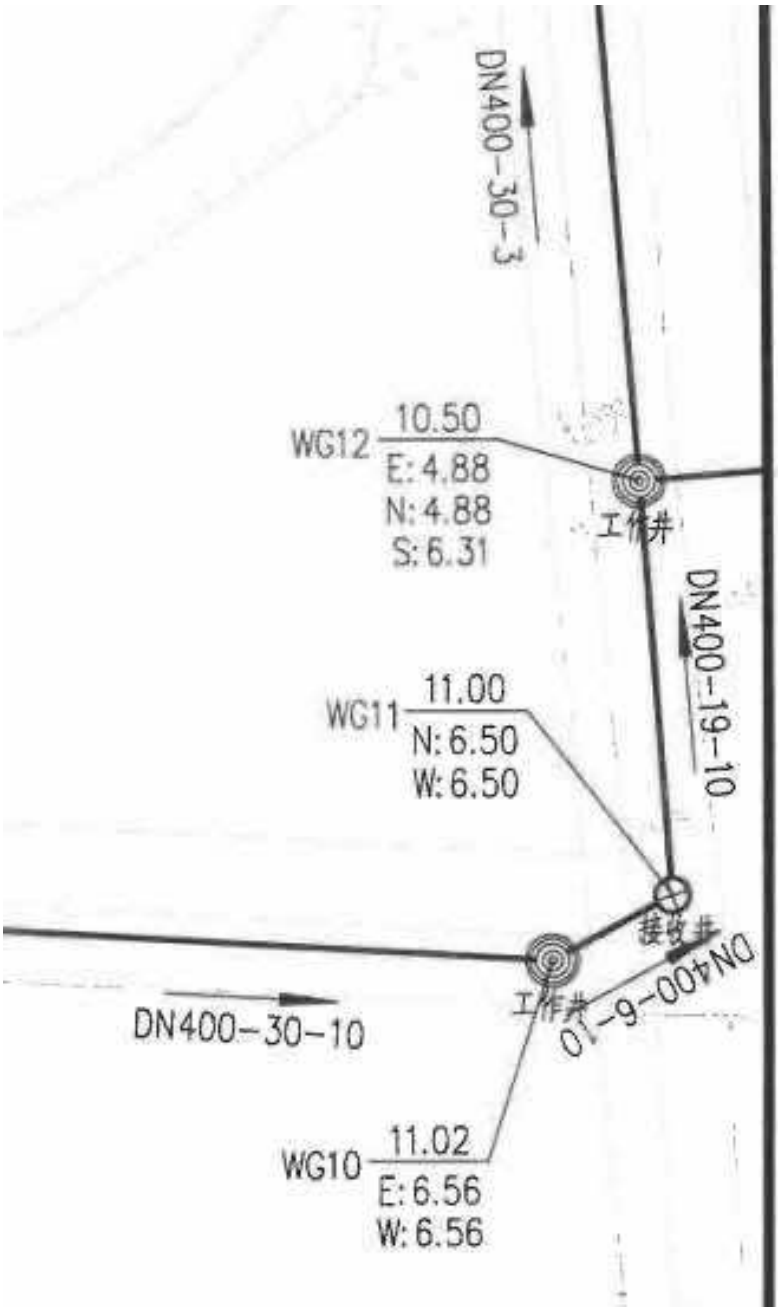
施工平面图

事发部位位于WG11-WG12工作井之间的管段内，本部位离项目部约300米距离，WG11工作井边为WG10工作井，距离约3米。事发部位正在进行污水工作井、管道的安装施工。事故部位此处于管段的下坡位置，相对高程较高，管长约20米，管道直径400毫米，被困人员被发现位置位于靠近WG12工作井一侧的管道内，

距离管道末端出口约 2 米，事发管道连接的 WG11-WG12 工作井约 4-5 米深，井外周边有围蔽，有一般的警示标志，但未见有限空间作业的警示标识。

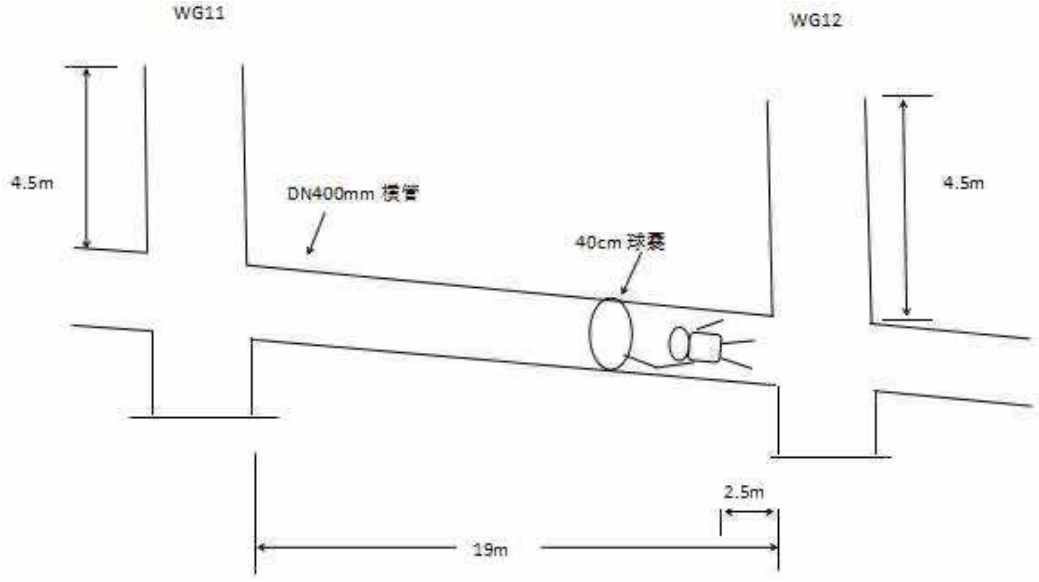
被困人员发现位置示意图

2022年6月5日，项目工地正常施工，约有8个施工作业点。当天下午，顶拉管班组武申雷和两工人在WG10号井施工，高压旋喷桩机操作工人贾文军和宋启富两人在附近约3米处的WG11号井周边施工。其中顶拉管班组两工人在WG10号井内作业，贾文军和宋启富在WG11号井上地面作业。至16时许，贾文军向现场施工员报告有部分水泥浆涌进WG11井与WG12号井连接的管段内。至17时许，贾文军携带一直径400MM规格的球囊下井作业，于18时12分左右被宋启富发现其困于WG11井与WG12号井连接的管段内，宋启富就地开展救援无果，于18时56分许报警求助。经现场救援，贾文军于22时许被救出，后经医护人员抢救无效死亡。
