# 长安镇2022年“4·22”一般闪燃事故

# 调查报告

长安镇2022年“4·22”一般闪燃事故调查组

2022年6月

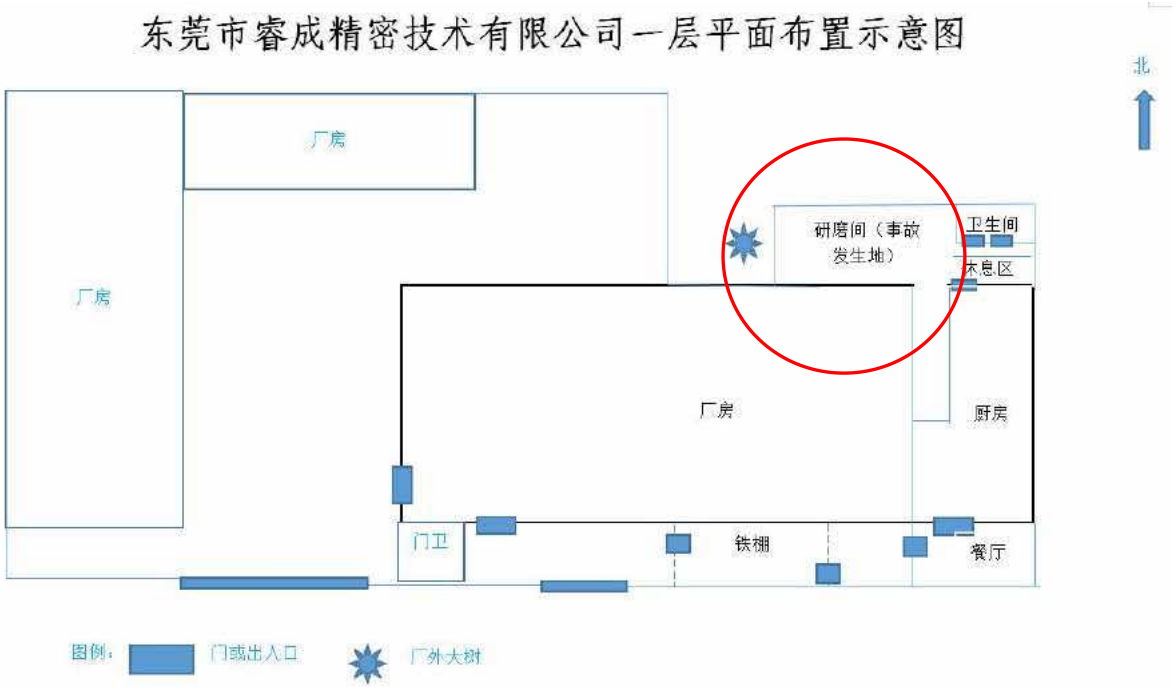
图 2 睿成公司一楼平面布局图

睿成公司共有 3 栋厂房,事故现场位于红桥街 6 号的睿成公司，事发车间隐藏在睿成公司厂房一楼厨房北侧研磨间，研磨间位于厂房一楼东北角，南面为厨房，西面、北面、东面为工厂外部，研磨间面积约 42m$^2$，高度约 3.5m，研磨间为砖墙结构，通向厨房一侧设置有暗门（研磨间一侧为门，厨房一侧是放置厨房用品的橱柜，门仅能向研磨间方向打开），其他区域无出入口，其他窗户安装有玻璃，房顶采用轻质钢顶，靠近厨房一侧有一小房间，设置了铝扣板悬挂吊顶。事发厂区、厂房平面布置图如下:厂房一楼平面布置情况见图 2，研磨间平面布置见图 3，厨房与事发车间（研磨间）连接暗门见图 4。

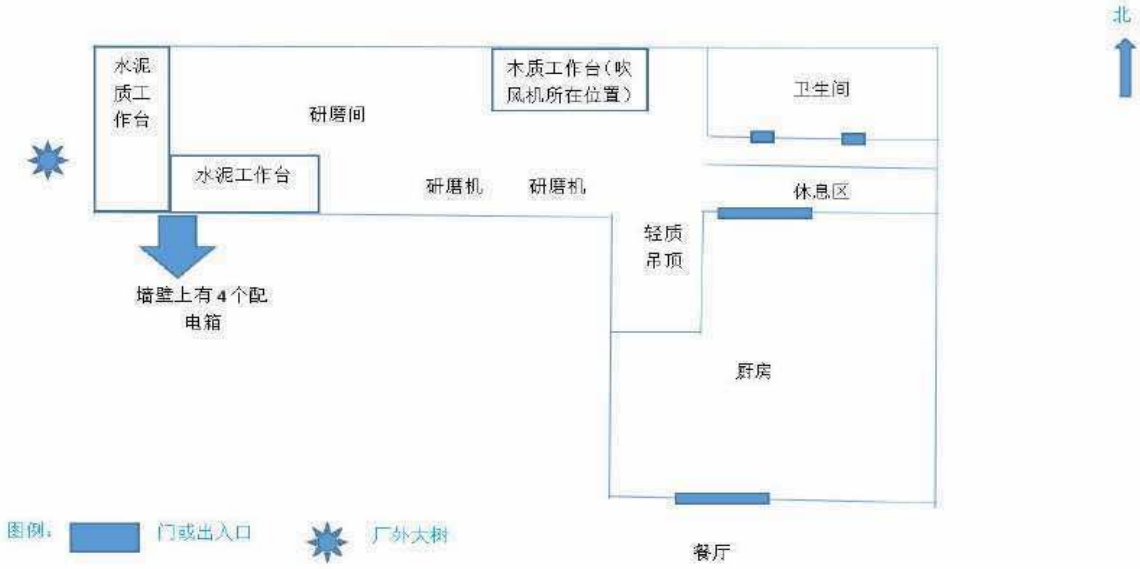
图 3 事发车间（研磨间）平面布置图

通过现场勘察发现，研磨间水泥质工作台 2 个配电箱已烧毁，其它配电箱也有燃烧痕迹，水泥质工作台附近 1.5m 范围内地面有燃烧痕迹，研磨间西侧窗户被冲击波冲毁，休息区吊顶有损坏，靠近厨房一侧小房间吊顶冲毁，休息区椅子有燃烧痕迹，其他玻璃窗无破坏痕迹，研磨机、木质工作台、厨房以及其他区域无燃烧痕迹，整体燃烧痕迹不明显。通过睿成公司救援人员的

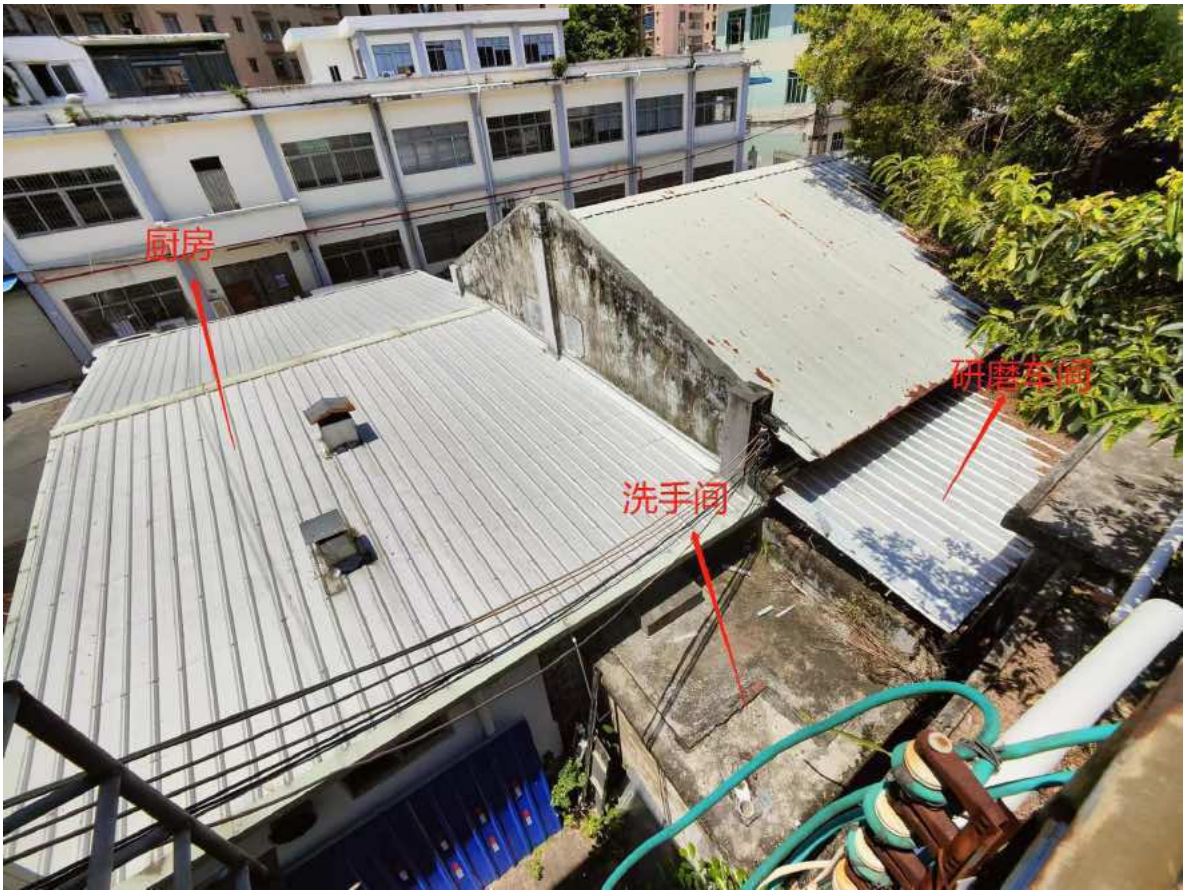
图 7 事发时照片

并不在厂房承租范围内，企业承租后未经东莞市长安镇乌沙李屋股份经济合作社同意于2018年10月私自挪用空置区域搭建了厨房，并占用两房之间的巷道，加建铁皮，建成一个隐蔽的研磨车间。出租前照片如图6所示，事发时照片如图7所示。

厨房及研磨车间的建筑物为1层砖混铁皮顶结构建筑物，未办理相关报建手续，属于历史遗留违法建筑。2018年东莞市开展历史遗留违法建筑存量普查工作，该建筑物已纳入存量建筑普查台账，普查登记编号：119000-119008-00580-B。

2.建议责成东莞市长安镇乌沙李屋股份经济合作社向东莞市长安镇乌沙社区居民委员会作出深刻检查，并立即组织拆除涉事企业的厨房及研磨车间。
