阳春市“1•27”机械伤害事故调查报告

2022-04-28 09:17:44　文章来源： 阳春市应急管理局

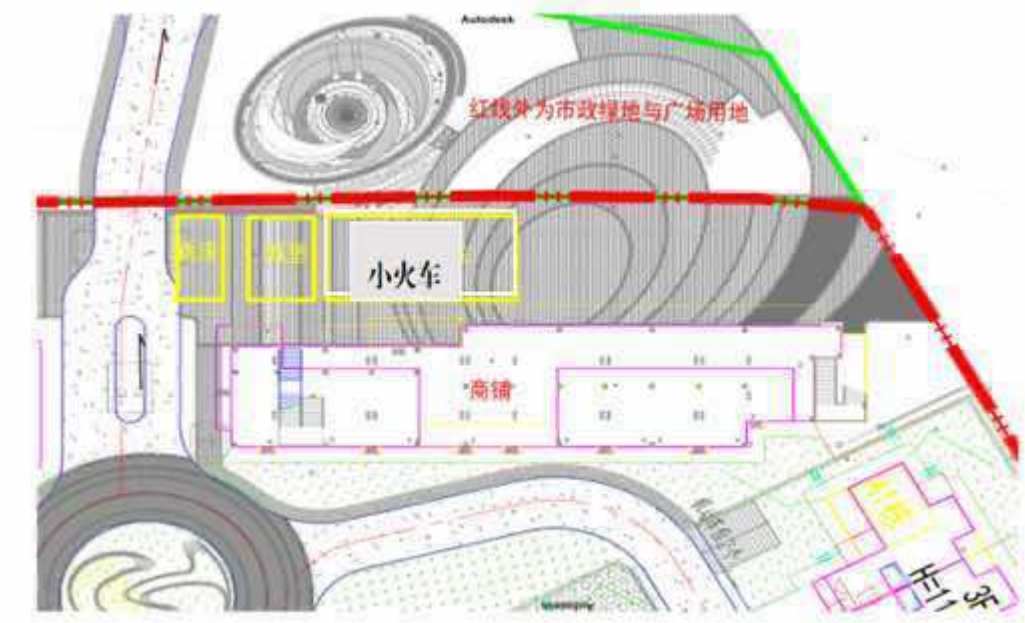
图2 阳春东沿江路2号游乐园

1.阳春东沿江路2号游乐园，见图1、2。该游乐园未依法办理工商营业执照，进行无证经营活动。该游乐园占地面积约三百平方，经营有蹦蹦床、碰碰车、太空穿梭（小火车）和充气城堡共四个项目。该游乐园由洪xx提供场地、游乐设施，刘xx负责该游乐园的日常运营。

2.太空穿梭运行区（见图2），长16.7m，宽10.4m，占地面积约174m^2；

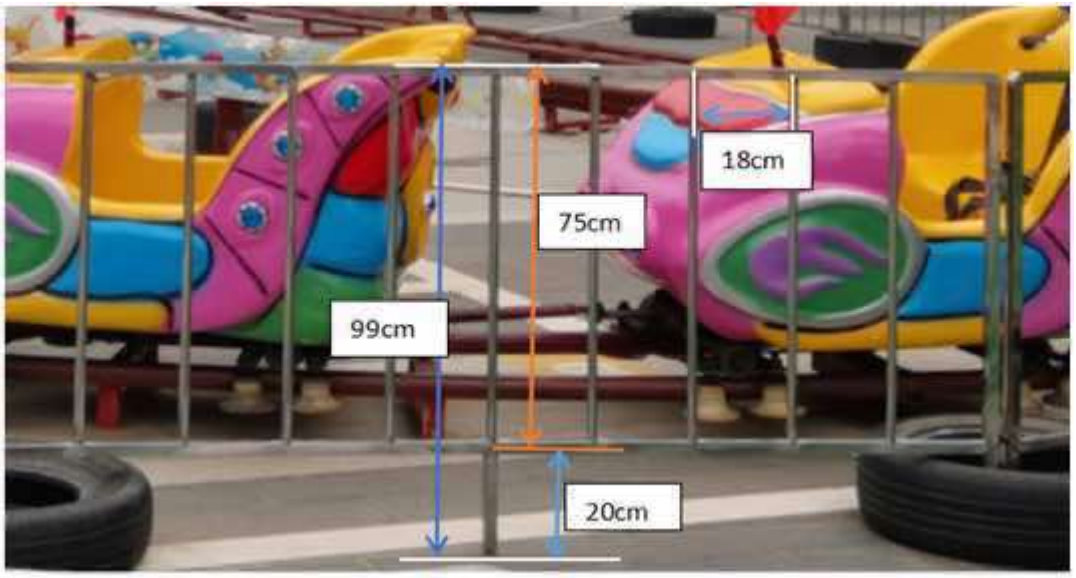
图4 太空穿梭外围栅栏情况

栅栏材料由不锈钢圆管、方管组成，管与管间隙之间宽18cm，与地面间隙20cm，栅栏距地面高99cm（见图4），超出《游乐设施安全规范》（GB8408-2018）中7.8.1项[1](file:///F:/%E4%B8%B4%E6%97%B6%E5%88%86%E7%B1%BB/%E6%94%BF%E5%8A%A1%E5%85%AC%E5%BC%80/%E6%94%BF%E5%8A%A1%E5%85%AC%E5%BC%80/%E6%89%A7%E6%B3%95%E7%9B%91%E5%AF%9F%E8%82%A1/2022%E5%B9%B4/%E5%85%AC%E7%A4%BA%E7%89%88%E9%98%B3%E6%98%A5%E5%B8%82%E2%80%9C1%C2%B727%E2%80%9D%E6%9C%BA%E6%A2%B0%E4%BC%A4%E5%AE%B3%E4%BA%8B%E6%95%85%E8%B0%83%E6%9F%A5%E6%8A%A5%E5%91%8A.docx#_ftn1)安全要求。栅栏由厂家（郑州神工游乐设备有限公司）配备太空穿梭（小火车）提供。

死者父母谭xx、叶xx在太空穿梭（小火车）围栏外观看时，没有履行好家长看护监护职责，使死者谭xx穿过存在安全防护缺陷的太空穿梭（小火车）安全防护栅栏（该游乐园太空穿梭（小火车）外围安全防护栅栏没有按照《游乐设施安全规范》（GB 8408-2018）中7.8.1项安全标准设置），是事故发生的直接原因。

全生产培训教育计划；没有制定应急救援预案；未进行隐患排查治理，及时消除生产安全事故隐患；没有组织应急救援演练；没有组织安全生产教育和培训；没有按《游乐设施安全规范》（GB8408-2018）中7.8.1项安全标准要求配置游乐园的安全防护栅栏（栅栏间隙18cm，距离地面的间隙为20cm，栅栏高度为99cm），涉嫌违反《中华人民共和国安全生产法》（中华人民共和国主席令第八十八号）第二十三条[5](file:///F:/%E4%B8%B4%E6%97%B6%E5%88%86%E7%B1%BB/%E6%94%BF%E5%8A%A1%E5%85%AC%E5%BC%80/%E6%94%BF%E5%8A%A1%E5%85%AC%E5%BC%80/%E6%89%A7%E6%B3%95%E7%9B%91%E5%AF%9F%E8%82%A1/2022%E5%B9%B4/%E5%85%AC%E7%A4%BA%E7%89%88%E9%98%B3%E6%98%A5%E5%B8%82%E2%80%9C1%C2%B727%E2%80%9D%E6%9C%BA%E6%A2%B0%E4%BC%A4%E5%AE%B3%E4%BA%8B%E6%95%85%E8%B0%83%E6%9F%A5%E6%8A%A5%E5%91%8A.docx#_ftn5)，建议由阳春市应急管理局依据《中华人民共和国安全生产法》（中华人民共和国主席令第八十八号）第九十三条[6](file:///F:/%E4%B8%B4%E6%97%B6%E5%88%86%E7%B1%BB/%E6%94%BF%E5%8A%A1%E5%85%AC%E5%BC%80/%E6%94%BF%E5%8A%A1%E5%85%AC%E5%BC%80/%E6%89%A7%E6%B3%95%E7%9B%91%E5%AF%9F%E8%82%A1/2022%E5%B9%B4/%E5%85%AC%E7%A4%BA%E7%89%88%E9%98%B3%E6%98%A5%E5%B8%82%E2%80%9C1%C2%B727%E2%80%9D%E6%9C%BA%E6%A2%B0%E4%BC%A4%E5%AE%B3%E4%BA%8B%E6%95%85%E8%B0%83%E6%9F%A5%E6%8A%A5%E5%91%8A.docx#_ftn6)及《生产安全事故罚款处罚规定（试行）》（安全生产监督管理总局第13号令）第十九条第（一）项[7](file:///F:/%E4%B8%B4%E6%97%B6%E5%88%86%E7%B1%BB/%E6%94%BF%E5%8A%A1%E5%85%AC%E5%BC%80/%E6%94%BF%E5%8A%A1%E5%85%AC%E5%BC%80/%E6%89%A7%E6%B3%95%E7%9B%91%E5%AF%9F%E8%82%A1/2022%E5%B9%B4/%E5%85%AC%E7%A4%BA%E7%89%88%E9%98%B3%E6%98%A5%E5%B8%82%E2%80%9C1%C2%
