东莞市大朗镇2021年“9·29”一般坍塌事故调查报告

东莞市大朗镇“9·29”一般坍塌事故调查组

2021年11月

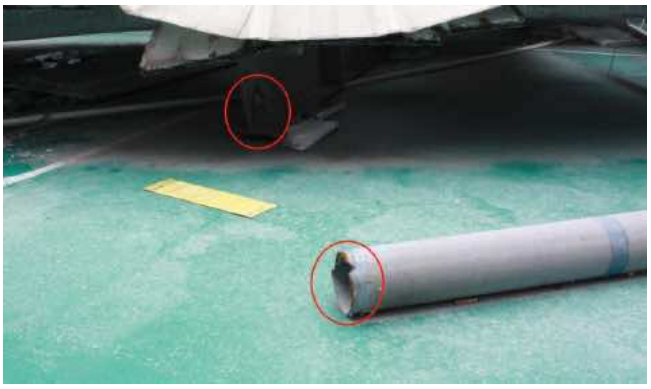
图 14.联系梁少焊现象

5.该建筑物未经正规设计院设计，未严格遵守《建筑结构荷载规范》（GB50009-2012）、《钢结构设计规范 》（GB 50017-2017）等设计规范，结构体系存在不合理的现象。根据违法建筑倒塌后的现场可见，坍塌的钢架结构未设置交叉支撑、主体结构面外支撑措施不足，钢构件的梁柱连接节点存在大量的不焊或是少焊现象，导致主体结构的稳定性存在不安全因素。

1.佳瑞源公司进行局部切割拆除工作，影响结构安全未进行加固，未对拟拆除物的稳定状态进行监测，作业人员切断第二条横梁后，钢架结构整体稳定性被破坏，承重超过其承载性能，导致铁皮棚中间部分从柱顶梁柱连接处整体坍塌。
