广东米奇涂料有限公司“6·29”火灾事故调查报告

鹤山市人民政府

2023年10月26日

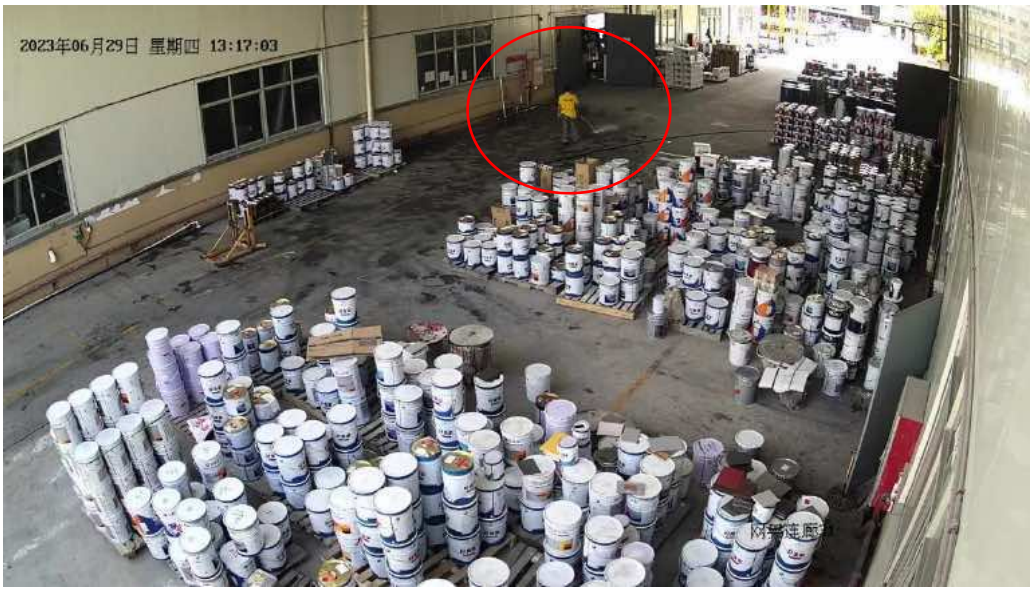
情况说明

（2）对比监控录像发生自燃现象的位置，现场勘验发现四个圆柱形小罐，分别标记为 A、B、C、D，并进行了提取。其中 A、B 罐盖子与罐体分离，罐体基本未变形，罐内有少量燃烧灰烬；C 罐盖子未找到，罐体下方中度变形，罐内有轻微燃烧灰烬；D 罐盖子未找到，罐体变形扭曲严重，无法看清内部燃烧情况。

（3）经广东米奇涂料有限公司负责人确认四个罐体原为硝基白底漆涂料。

消防取样产品名称：硝基白底漆

取样数量：4 罐，其中一罐 4kg，一罐约 1.5kg，两个空罐

存放时间：2023 年 6 月 15 日

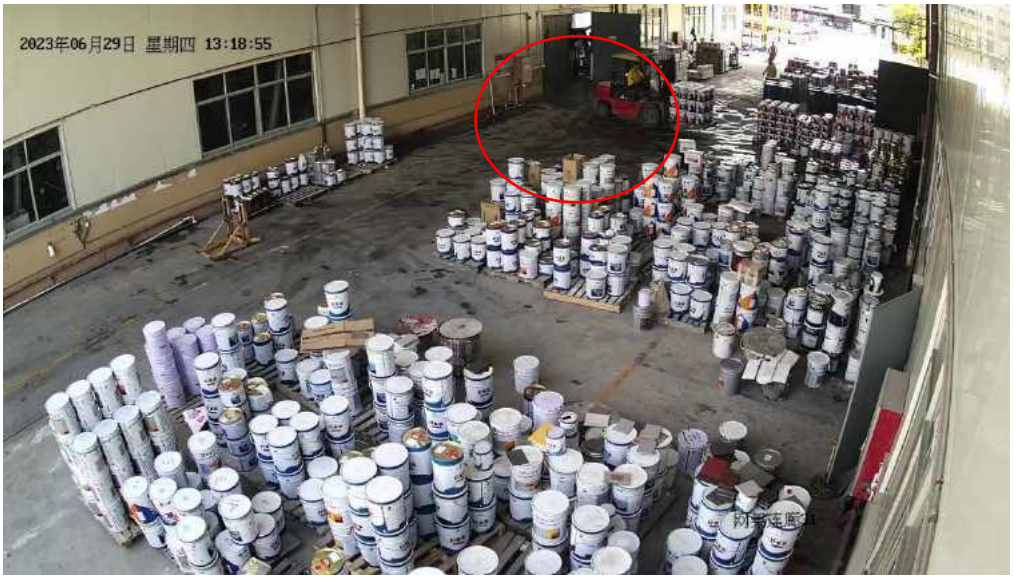
（4）查看起火当天白天监控，13 时 38 分 45 秒，厂房员工对化学物料存储区进行洒水降温，13 时 40 分 37 秒，地面水渍基本蒸发，变干。说明当天天气炎热，地表温度极高。

员工对物料区地面洒水降温

地面水渍蒸发迅速
