化州市天晟香料有限公司“8·21”一般事故调查报告

时间: 2023-12-05 11:55:39　　来源: 本网

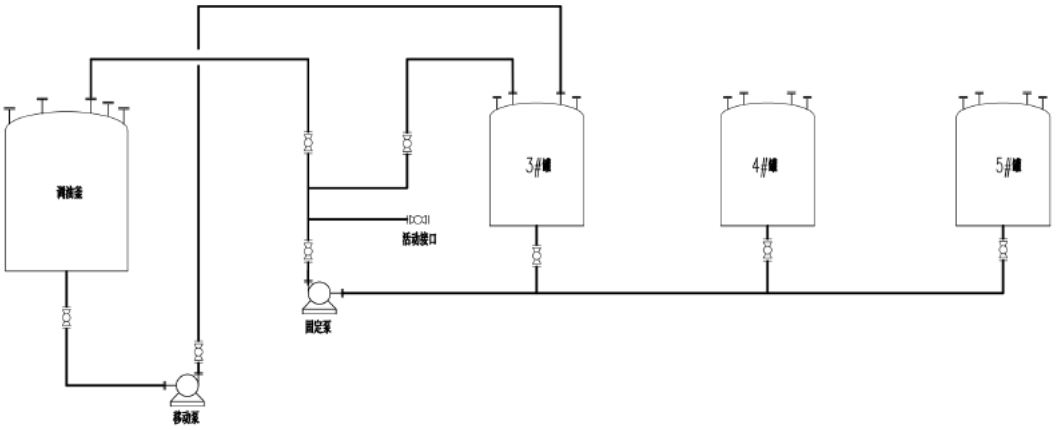
图3：油罐区设备工艺流程图

经调查，发生事故的生产工艺为土法调制油品，具体流程：将重油在锅炉中加热变成液体后利用移动泵抽入7号立罐，待温度冷却至50摄氏度以下后，将3号卧罐中的轻质油通过移动泵从7号立罐罐底进料口注入，混合约半小时后抽出在7号立罐前的过滤棚过滤，过滤后的液体注到4号、5号卧罐作为成品储存并出售。该工艺调制油品的重点在于将加热的重油冷却到50摄氏度以下后将轻质油注入进行混合，其工艺图见图。

事发当晚，现场操作的黄某进等3人在7号立罐温度未曾冷却到50摄氏度以下时，将3号卧罐中的轻质油注入7号立罐的高温重油中，导致轻质油气化挥发。
