东莞东城松山湖大道同沙立交新建左转匝道灯光亮化工程“4·14”一般高处坠落事故调查报告

（公示版）

东莞市政府事故调查组

2023年8月

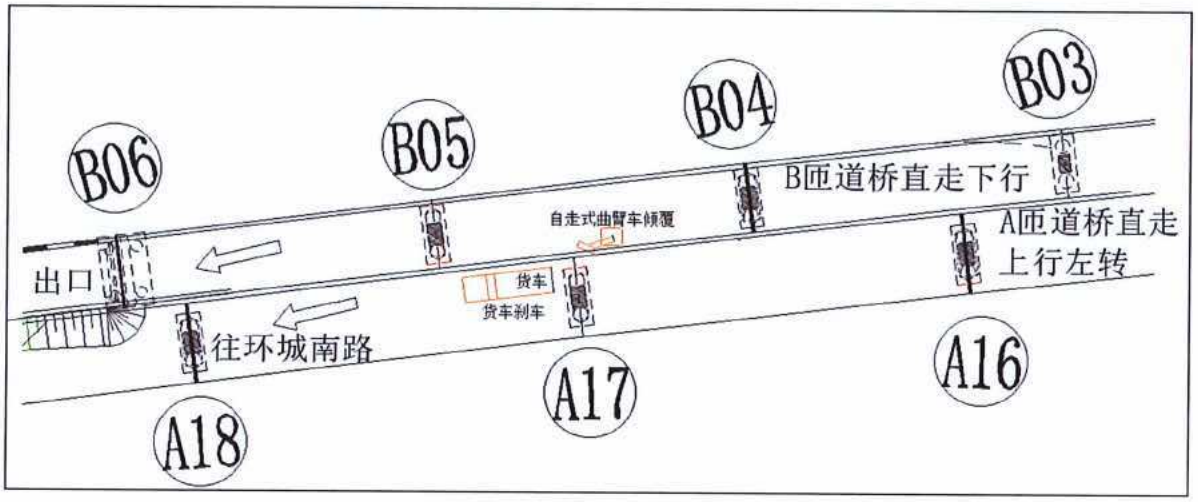
图4 事发位置俯视图

事发时间为4月14日2时39分，下小雨，能见度低；事故现场见一辆移动式升降工作平台侧翻在B匝道上（图2），杨伯坤倒在侧翻移动式升降工作平台前方约2.6米的左侧车道上，A匝道上粤L76516厢式货车车厢顶部右侧受损（图3）。A匝道在B匝道上方，两匝道间存在高度差（图4），粤L76516厢式货车与移动式升降工作平台垂直高度差约有9米。（图5）
