斗门区预制菜产业园二期配套工程-道路工程（一标段）项目“7·18”一般物体打击事故调查报告

斗门区人民政府事故调查组

2023 年 9 月 5 日

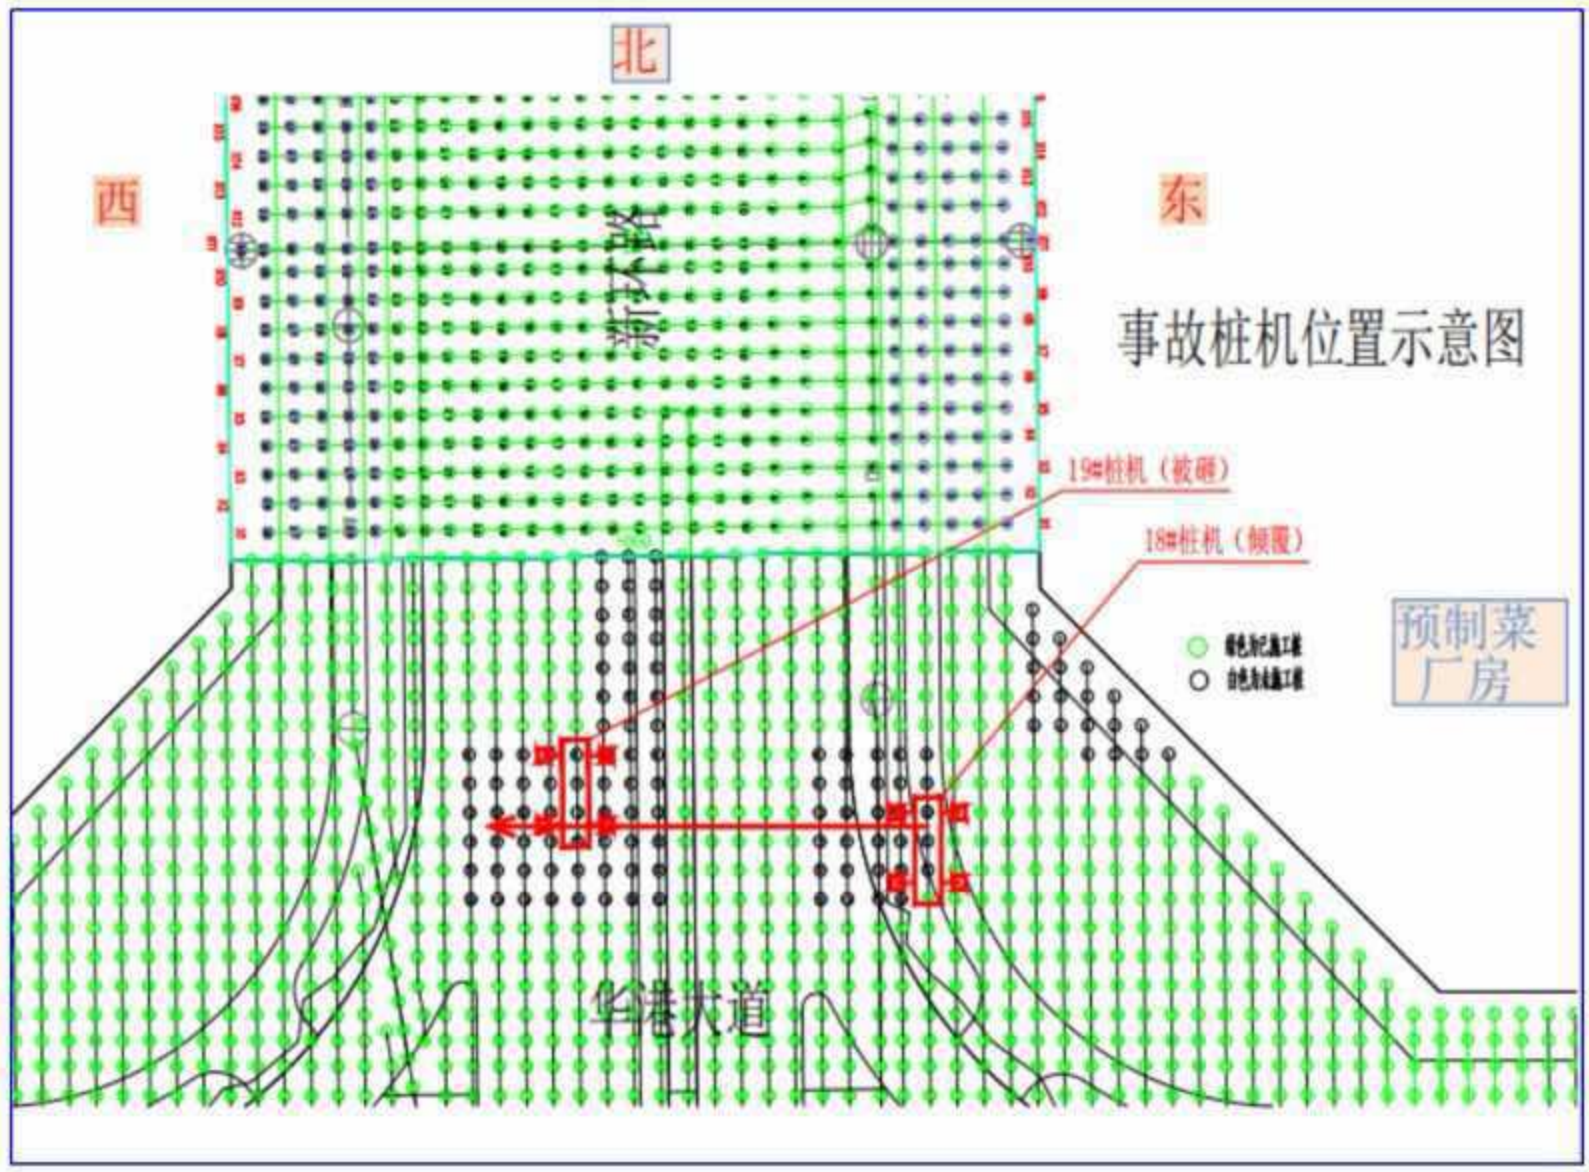
图 1 事发桩机位置

位置详见附图 1 所示，18#桩机东侧区域于 7 月 15 日进行了搅拌桩施工，18#桩机西侧区域还未施工。

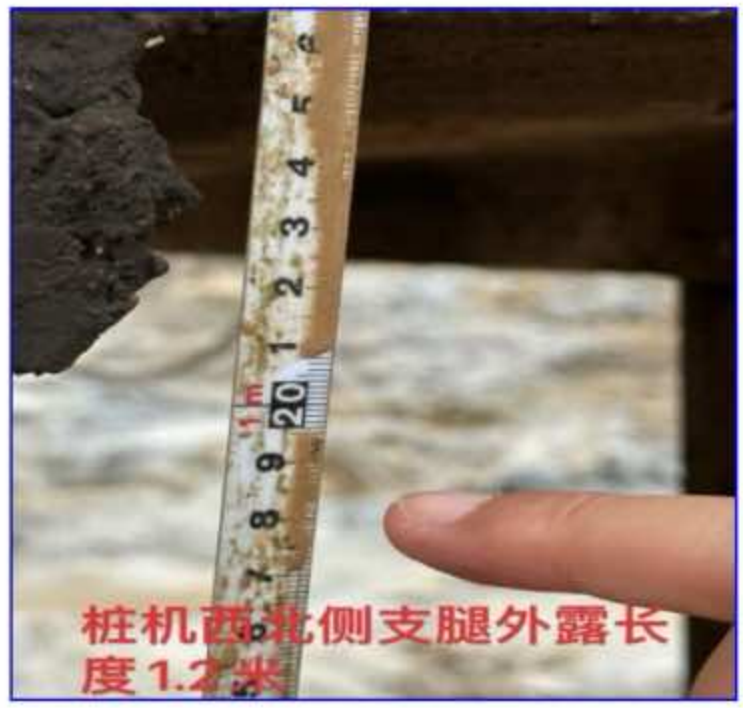
图 2

根据专家事后对现场进行勘验，推断：正常情况下桩机四个支腿是在同一平面上，桩机东侧支腿周边地面因施工而较硬（425水泥三天强度），桩机西侧支腿周边因没有施工且浸泡水中而较软（表面似於泥），连续暴雨致桩机西侧支腿下陷于淤泥中而产生倾覆。

从四个现场四个支腿外露长度得出，桩机西南角支腿下陷50CM，故导致桩机失稳向西倾倒。桩机倾翻状态下的支腿情况见附图 2-图 5 。

1.18#桩机东侧支腿周边地面因施工而较硬（425水泥三天强度），桩机西侧支腿周边因没有施工且浸泡水中而较软（表面似於泥），连续暴雨致桩机西侧支腿下陷于淤泥中而倾倒。

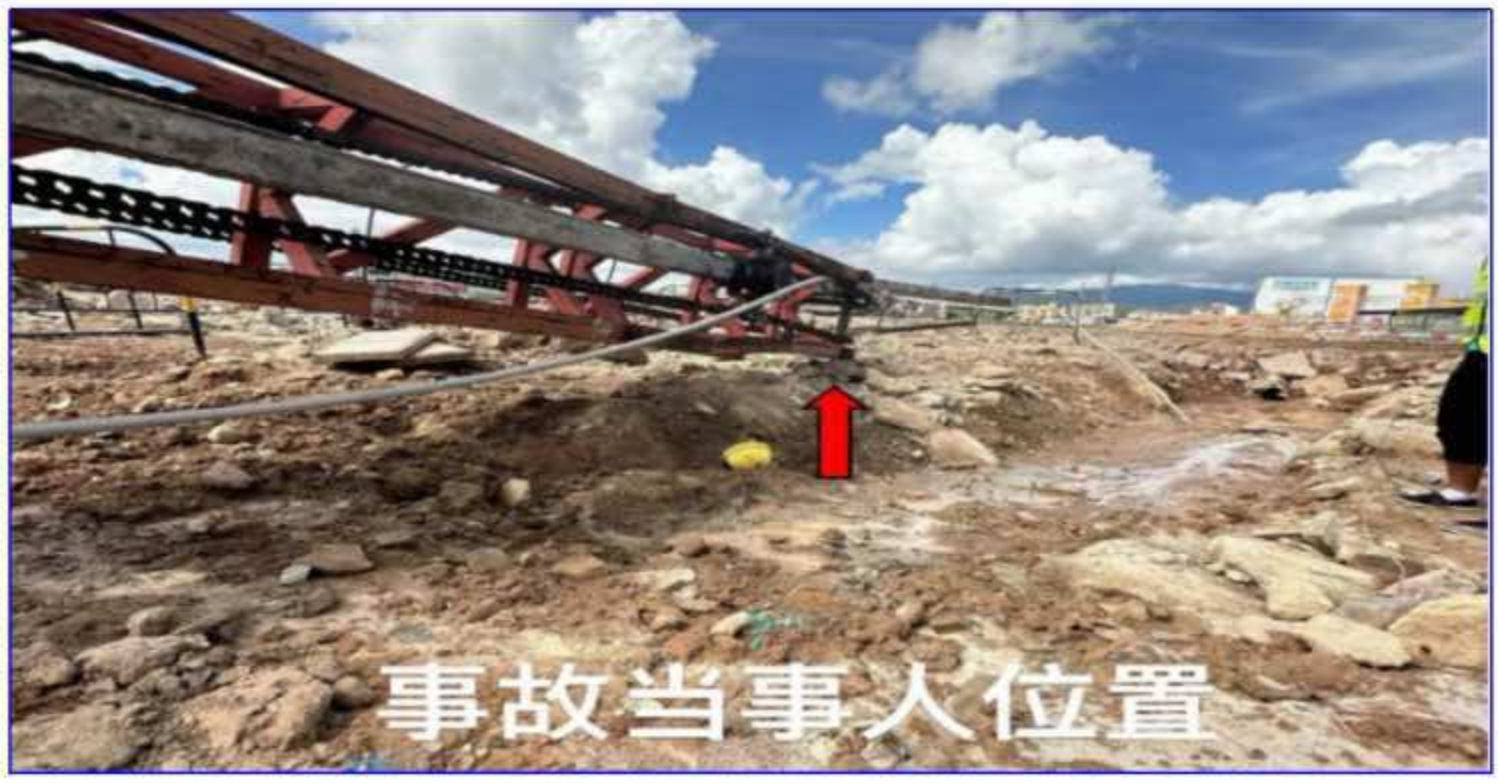
图 6 事故发生位置

16时04分左右，管某某正在18#桩机旁检查电缆线，白某某在19#桩机（距离18#桩机约5m）处。突然，管某某发现18#桩机开始倾斜并大喊让白某某快跑。白某某躲闪不及被倾倒的桩机砸到后躺在地上（图6）。
