鼎湖区嘉联陶瓷公司“6·7”一般物体打击事故调查报告

编制单位：鼎湖区“6·7”一般物体打击事故调查组

编制日期：2023 年 7 月 4 日

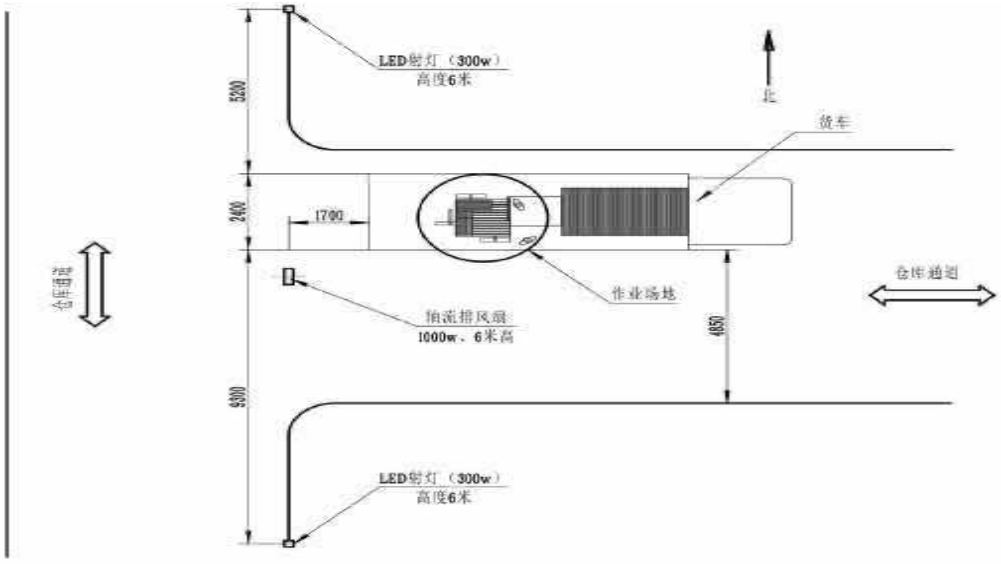
图 1 事发地点与仓库周边环境示意图

事发现场位于公司和谐仓库四号库房 C16 区，作业现场占用面积 14m×8m=112 平方米，周边位置空旷。近身作业空间面积 2.4m×4m=9.6 平方米，无大型物体及视觉障碍。

作业现场上方 6 米处安装了一个 1000w 的轴流式通风机，通风机的通风导向作业现场。与通风机水平相距 8.5 米的两侧分别配置了两盏 300 瓦功率的 LED 射灯，射灯的照明方向朝向作业现场。作业现场的照明环境及通风状况良好。

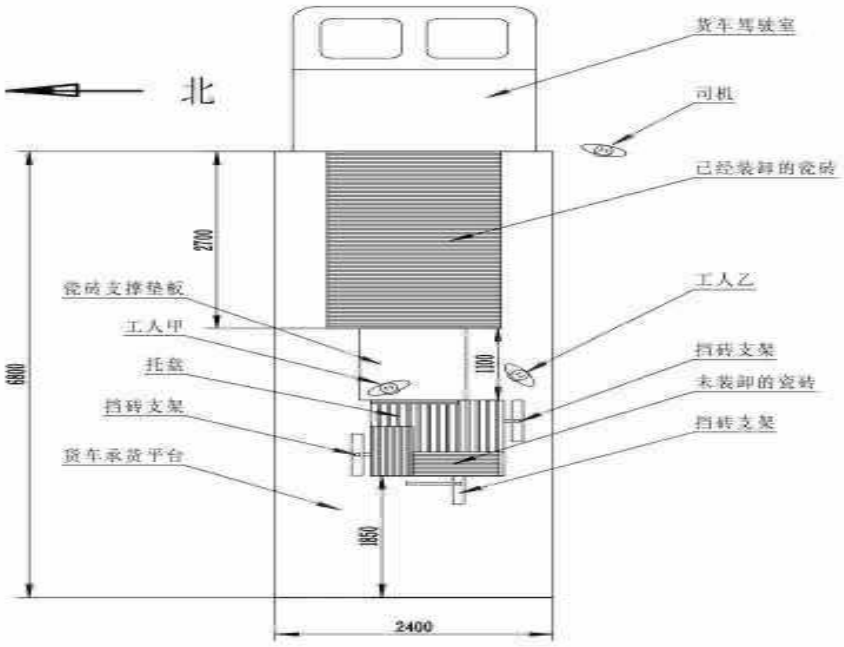
图 2 事发作业现场人员及设备位置示意图

产品、设备及工具：瓷砖 3 托（其中已卸下 2 托，放于车板上靠近车头位置）、木质托盘 1 个、挡砖支架 4 个、叉车 1 辆（事发时已离开现场）、货车 1 辆（事发时熄火状态），详见图 2。

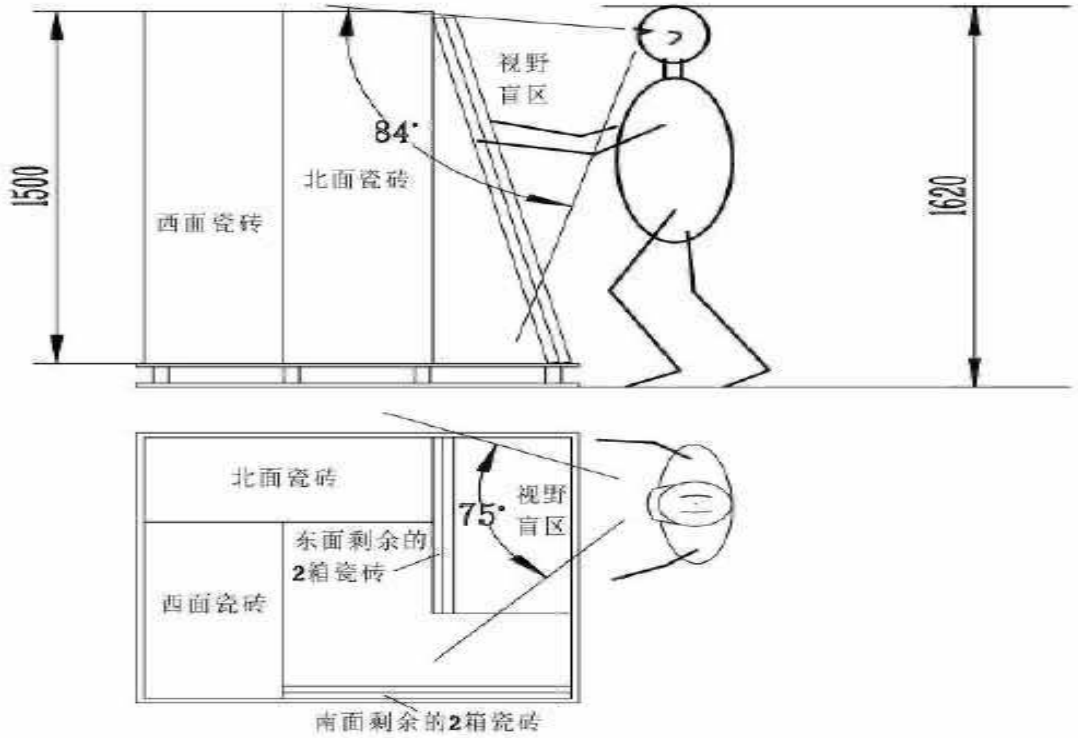
图 8 东面瓷砖遮挡了金某视线图

2.金星搬运东面剩余两箱瓷砖时，当垂直方向呈 84°、水平方向呈 75° 时，存在视角盲区，导致金星未能及时发现西面瓷砖的摇摆变化。如图 8。
