阳江市阳东区大沟镇华洞村阳东县乐洋养殖专业合作社虾围养殖场“11·22”死亡事故调查报告

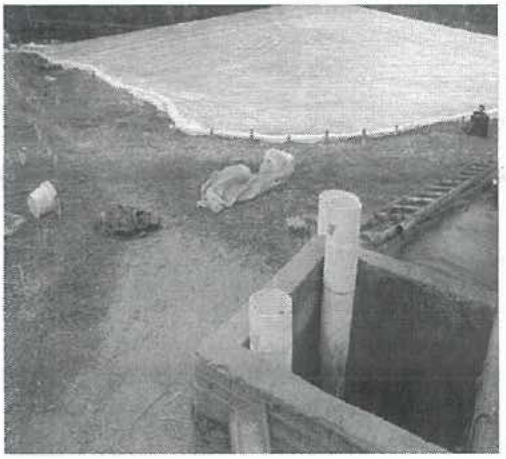
的成员之一，地点位于阳江市阳东区大沟镇华洞村委会深淀地，占地30亩，共14口塘，主要养殖南美白虾。何围作为该合作社的法定代表人从2010年12月至今一直经营着该虾围养殖场，该养殖场不属于全民所有的水域从事养殖生产行为，未领取养殖证[1]，场内共有两名员工，分别是劳诒荣和简立贤。

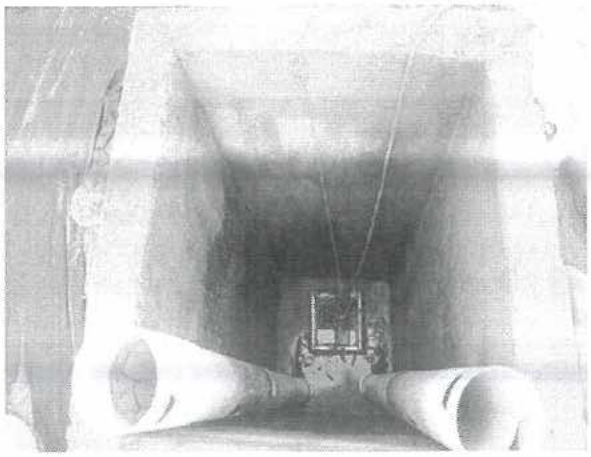
事故现场图片

事故现场位于阳江市阳东区大沟镇华洞村阳东县乐洋养殖专业合作社虾围养殖场北边距离12号虾塘边缘1.2米，距离13号虾塘边缘3.75米之间西边的排污井内，该排污井主要给12号虾塘排污水使用。该排污井深度为3.21米，井口呈正方形，内径尺寸为1.2米*1.2米、外尺寸为1.33米*1.33米，井口离地面的高度为0.33米。排污井内立有两根高于井口0.3米的塑料管，两根塑料管长度均为3.4米，直径为0.2米，可以上下活动用于排污阀门。井底为混凝土浇筑硬底，有一扇由两根绳子捆绑

的排水闸门，井底有水迹。

劳诒荣安全意识淡薄，在未了解虾围养殖场存在的安全隐患情况下，未经安全培训上岗作业，在给12号虾塘排污水时不慎跌落排污井，导致颅内出血，经江华医院120急救医生现场抢救无效死亡。

1.阳东县乐洋养殖专业合作社未建立安全风险分级管控及生产安全事故隐患排查治理制度；未在涉事虾围养殖场内开展未对劳诒荣等人进行安全生产教育和培训；未在排污井等有较大危险因素的场所设置明显的安全警

示标志，未采取加盖板或设置围栏等防护措施；未安排安全管理人员对排污作业进行现场监督；未向劳诒荣等人如实告知虾围养殖场和工作岗位存在的危险因素、防范措施以及事故应急措施；未按规定发放安全帽、安全绳等安全防护用品给员工。

阳东县乐洋养殖专业合作社要深刻吸取事故教训，举一反三，切实提高安全意识。要建立健全安全生产责任制，完善安全生产规章制度和安全操作规程。严格落实员工培训上岗制度，加强现场安全管理。要强化风险管控意识，在排污井等危险场所设置安全警示标志。积极申领养殖证，主动接受政府部门的监督管理。
