广州开发区东区 2×460MW 级“气代煤”热电冷联产项目“3•19”一般窒息事故调查报告

广州市黄埔区生产安全事故调查组

2023 年 5 月 10 日

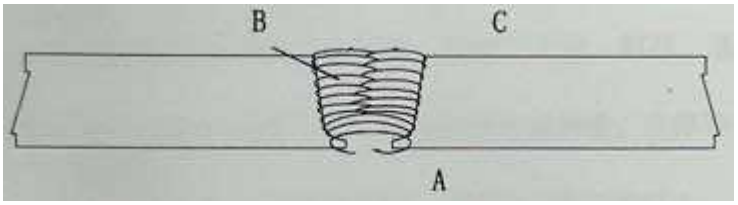
图 1 P91 焊道示意图

4．焊接作业流程

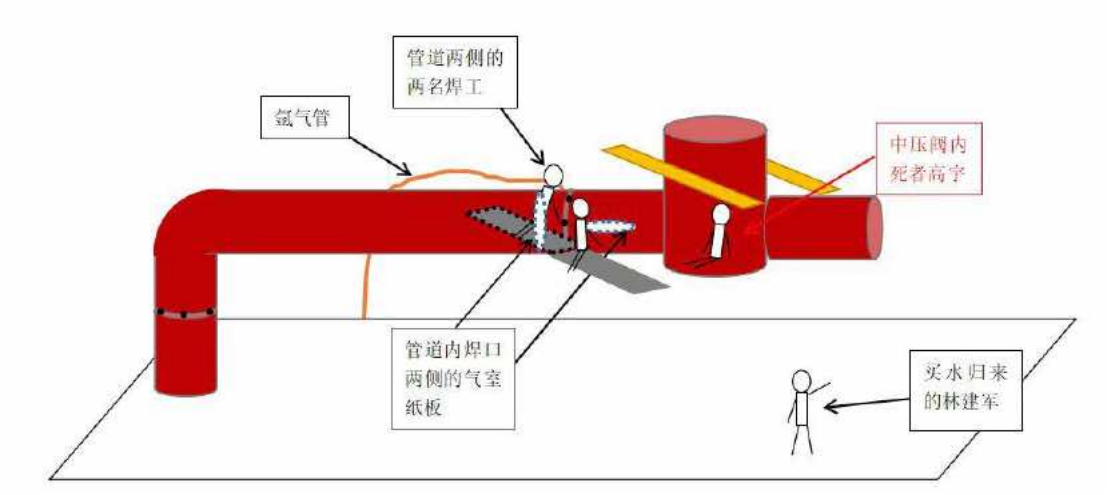
图 3 事故现场示意图

9 时 50 分许，当管道加热达到一定温度后，高宇准备向焊口室充氩气，此时他从焊口缝隙看到封闭气室直管内靠近中压阀一侧的隔板倒了，于是高宇停止充氩气，并从中压阀顶部进入管道内将隔板扶正；大约 2 分钟后，高宇从中压阀顶部爬出来，然后继续往焊口气室充氩气；大概 10 分钟后，高宇告诉李广和李成可以焊接了，然后高宇就在管道旁的平台坐着休息，并告诉林建军自己口渴了，叫林建军去买水。

10 时 25 分许，林建军买水回来，发现高宇不见了，于是开始寻找高宇。大概五分钟后，林建军在敞开阀门中压阀内发现了高宇。林建军立即跳入中压阀内救高宇，发现高宇处于昏迷状态，于是呼喊李成、李广帮忙将高宇拉出中压阀，此时林建军在中压阀内也处于意识不清状态，李成、李广也把林建军拉出中压阀。此时，林建军有意识，高宇处于昏迷状态，随后李成、李广给高宇做心肺复苏和人工呼吸。

1.有限空间的形成：事故发生前，施工人员在焊接管道处制作气室，其中通往弯管处的纸板完好，通往中压阀的纸板倾倒，而中压阀与调节阀连接段为关闭状态，导致管道与中压阀形成有限空间。

2.有限空间内窒息气体情况：焊接作业时，需向管内气室充氩气，隔挡纸板倾倒后，氩气顺着管道流到中压阀内，管道和中压阀均充满了氩气。高宇进入中压阀因吸入过量氩气窒息导致死亡。
