佛山市云东海项目地块三18-21座及地下室工程“9·24”高处坠落事故调查报告

三水区“9·24”高处坠落事故调查组

2023年2月

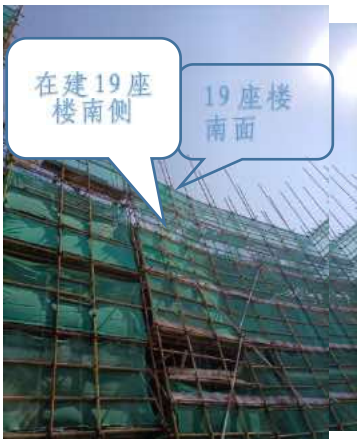
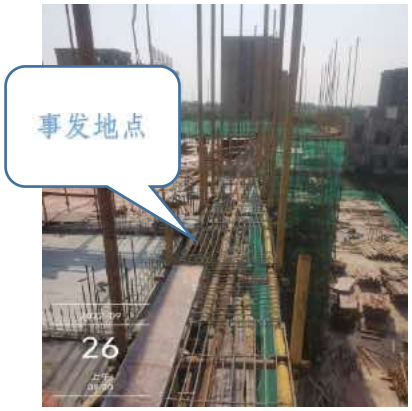
事故现场无监控设备，佗永祥发生坠落位置在建 19 座楼南侧正在搭建的脚手架四层平桥处，四层平桥处钢管上未安装用于挂扣安全带的“生命线”。佗永祥坠落点在地下室顶板，距四层平桥约 13.5 米，周边堆放有建筑材料等。佗永祥坠楼时身上未系安全带，头戴有安全帽，坠楼时安全帽脱落掉至旁边。在建 19 幢楼西侧安装有一台塔式起重机作业。
