横琴粤澳深度合作区华通金融租赁总部大厦地下室及上部工程项目“6·30”一般机械伤害事故调查报告

（公示稿）

横琴粤澳深度合作区事故调查组

2024年9月3日

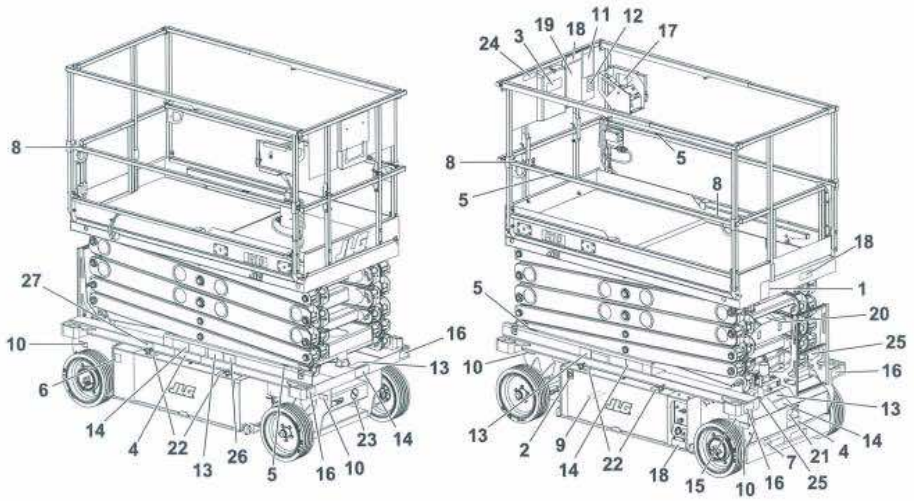
图 1 登高作业车外观图

1.涉事机械为剪叉式升降工作平台（又称登高作业车、剪叉车等，见图1），型号为R10（ANSI），长度2.15m，宽度1.07m，完全收起状态平台高度1.38m，栏杆高度1.14m，即原装平台栏杆距离楼面高度2.52m，改装后平台栏杆距离楼面高度约2.28m；平台最大承载能力为320kg，平台上允许最多人数为2人，最大运行风速为12.5m/s。钢结构班组使用的吊装工具为手拉葫芦（见图2）。

[3] 因作业环境圈梁高度限制，施工单位将登高作业车栏杆高度从1.14m降为0.9m。

3.登高作业车栏杆改装后，辅助进行14层吊装作业时与混凝土圈梁有产生挤压风险的潜在事故隐患。

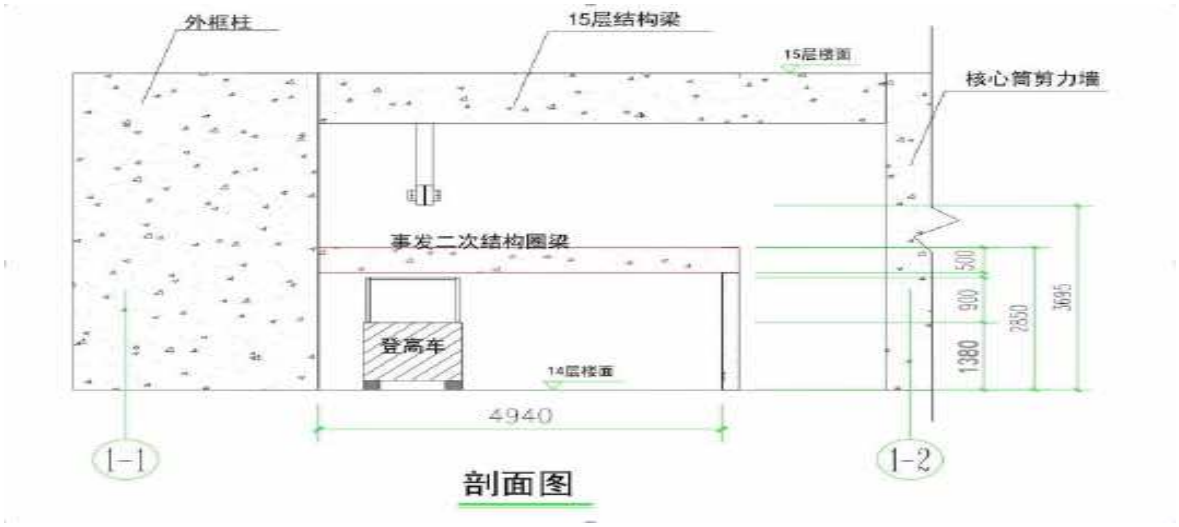
图3 现场作业场地剖面图

2.涉事作业地点位于华通金融租赁总部大厦地下室及上部工程项目 1#楼 14 层，层高 6.35m，现场设置的混凝土圈梁下表面距离楼面高度约 2.35m（见图 3、图 4）。

14时40分许，朱某飞将钢梁吊至拟安装位置后，目击赵某强正站立于登高作业车平台南侧操作登高作业车向南移动至钢梁位置，同时目击梁某恒站立于登高作业车平台北侧，上半身被混凝土圈梁遮住。朱某飞随即大声呼叫，赵某强应声即时松开登高作业车控制开关，但其时登高作业车已稍微向南移动，并发生混凝土圈梁（南）和登高作业车栏杆（北）夹住并挤压梁某恒胸部的情况。

2.未按《机械安全 防止人体部位挤压的最小间距》识别管控人体或人体部位暴露于挤压危险的区域（注：如果存在以下情况，则产生挤压危险：两个运动部件相向运动、运动部件向固定部件运动）；
