阳江滨海新区（阳江高新区）安徽德信环保科技有限公司公司“4·27”一般高处坠落事故调查报告

阳江滨海新区（阳江高新区）管委会事故调查组

2024年7月26日

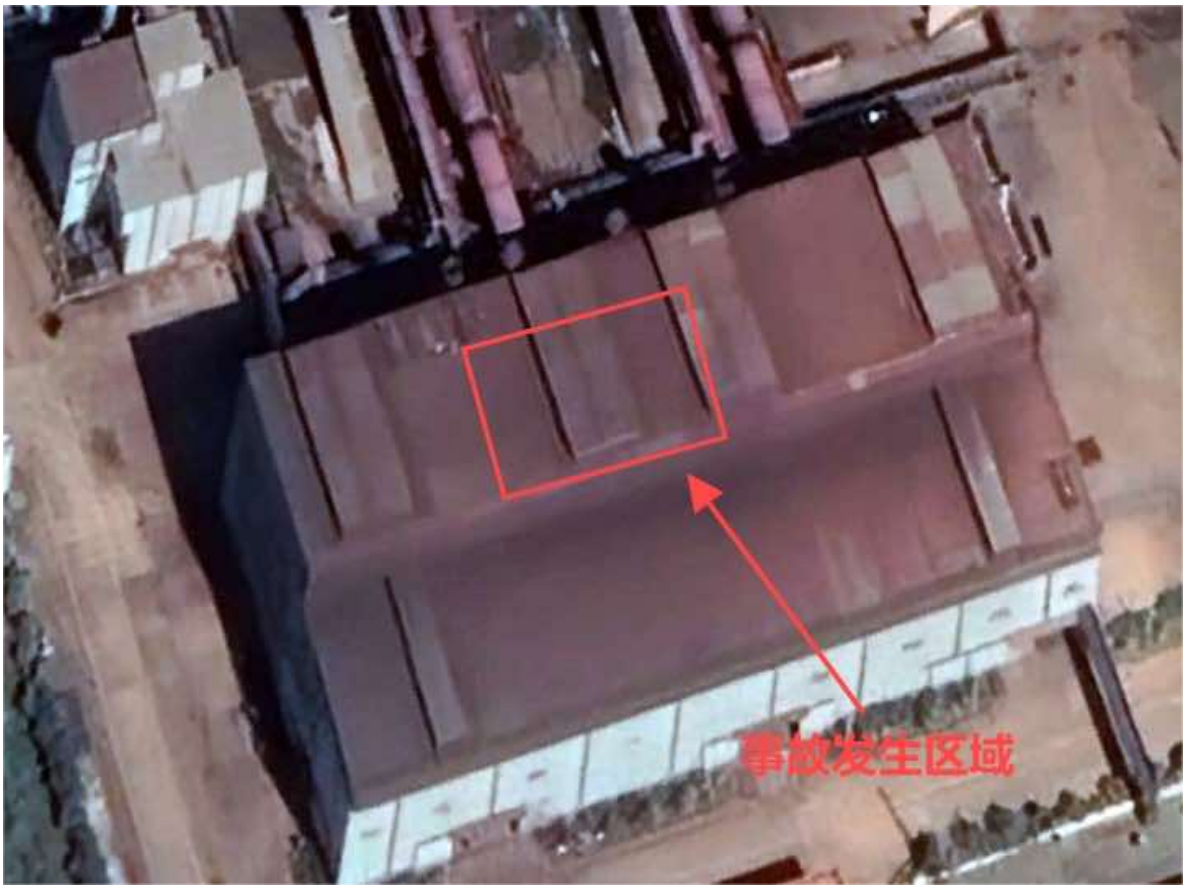
图1 事故现场位置图

事故发生现场为翌川公司熔炼车间屋顶，掀开有约100平方米钢瓦，其间有主钢梁一条，中梁一条，小檩条八条，其中一条檩条靠近中梁处断开，见有一张钢瓦与其他钢瓦不平齐，未移走，且呈向下弯曲状。屋顶距离下层地面为13米。

经现场勘查、询问谈话、模拟计算等方式，认定事故的直接原因是：徐**在屋顶作业时，未穿戴合格的安全带，且将安全带挂扣在不符合安装要求的生命线上，在生锈的檩条行走时导

致檩条断裂，人体在下坠过程中扯开生命线的固定点，直接从13米处坠下六楼平台，经抢救无效死亡。

（一）屋面的檩条生锈残旧

事故现场的屋面檩条生锈腐蚀严重，其承载力等物理性能显著下降，不能承受人在上面行走时重量，这是导致事故发生的客观条件。
