特种设备事故调查报告

东莞市道滘镇“4·23”一般叉车坠落事故调查报告

东莞市道滘镇“4·23”一般叉车坠落事故调查组

2024年8月5日

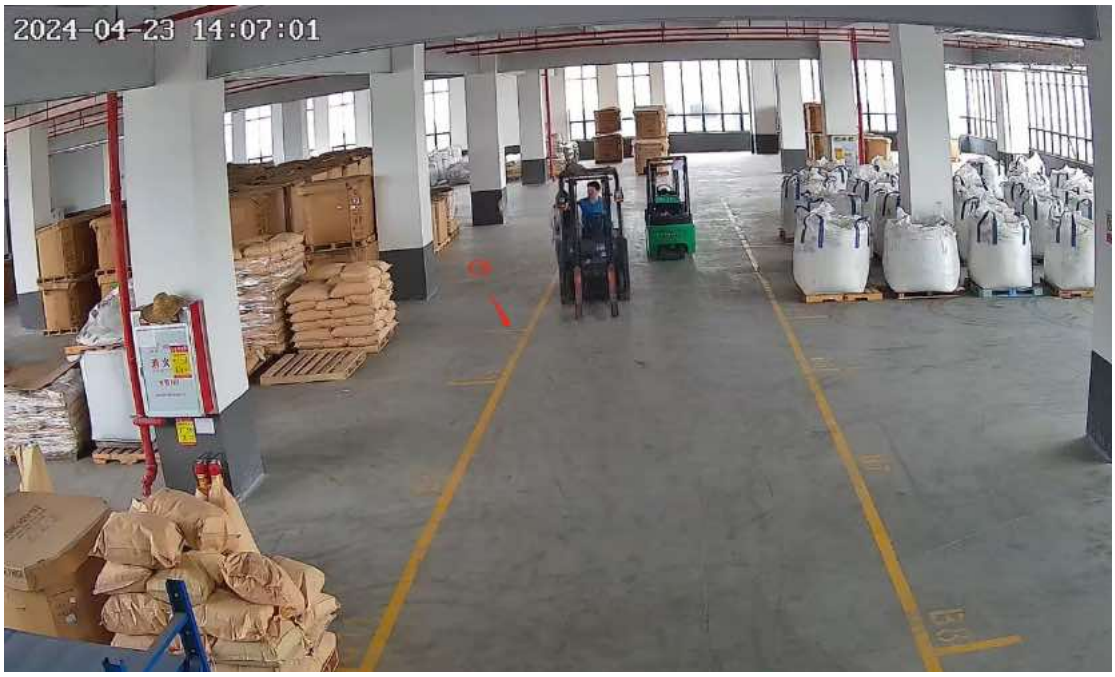
图 1

3.经核查，监控录像时间与北京时间一致。现场监控录像显示：2024年4月23日14:07:01（监控录像时间，下同），梁庆和驾驶空载叉车搭载岑宏辉行驶至厂房规定叉车行驶路线C8处（见图1），此时岑宏辉坐在梁庆和右侧，梁庆和

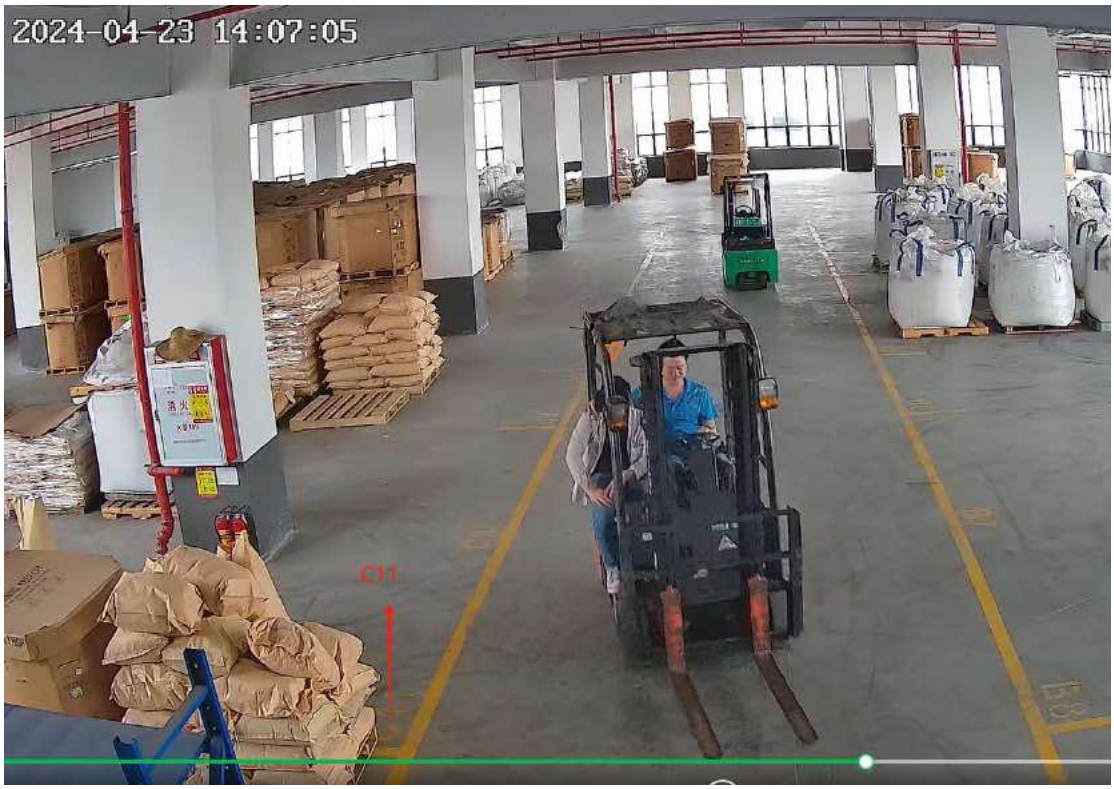
图 2

右手搭在岑宏辉右肩；14:07:05，梁庆和搭载岑宏辉行驶至厂房规定叉车行驶路线 C11 处(见图 2)，经测量换算，此时叉车时速约为 8.28km/h；14:07:08，两人随同叉车消失在监控视野外（见图 3）；14:07:09，听到一连串撞击声，经测量换算，此时叉车时速约为 9.51km/h，即梁庆和驾驶叉车撞击层门坠落的运行速度；自 14:07:01 到 14:07:08，梁庆和在与岑宏辉交谈中多次将头偏向右方（见图 4）。

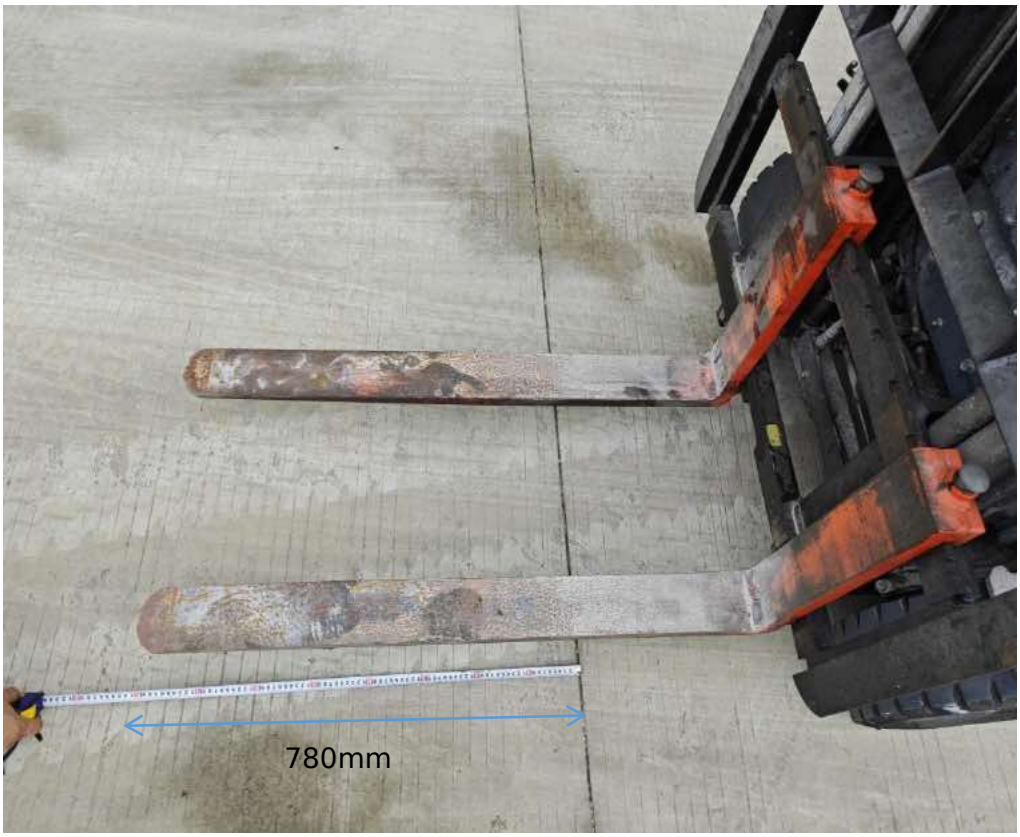
图 6

5.经现场试验，涉事叉车的行车制动有效，当涉事叉车处于最大运行速度（约 10.6km/h）制动时，制动距离约为 780mm（见图 6）；海翔公司厂房 4 楼电梯层门口空间较为宽广，不影响叉车的正常制动（见图 7）。

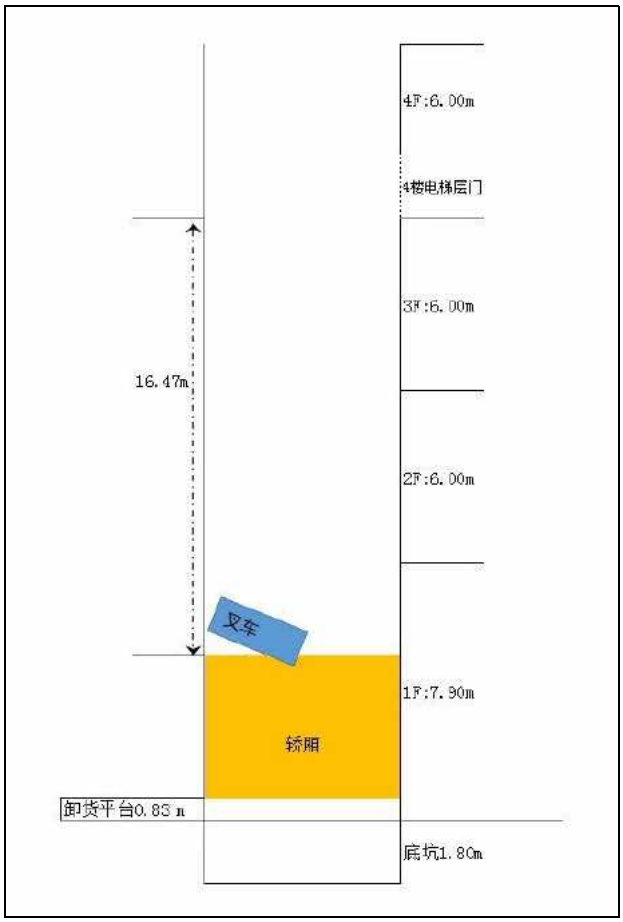
图 9

7.事发时电梯轿厢停靠在 1 楼卸货台，涉事叉车坠落至电梯轿厢顶，轿厢顶与 4 楼层门地坎垂直高度为 16.47m（见图 9）。

4F:6.00m
4楼电梯层门
3F:6.00m
16.47m
2F:6.00m
叉车
1F:7.90m
轿厢
卸货平台0.83 m
底坑1.80m
