东莞樟木头观音山森林公园会展中心顶棚维修工程“1·9”一般高处坠落事故调查报告

东莞市政府事故调查组

2024 年 5 月

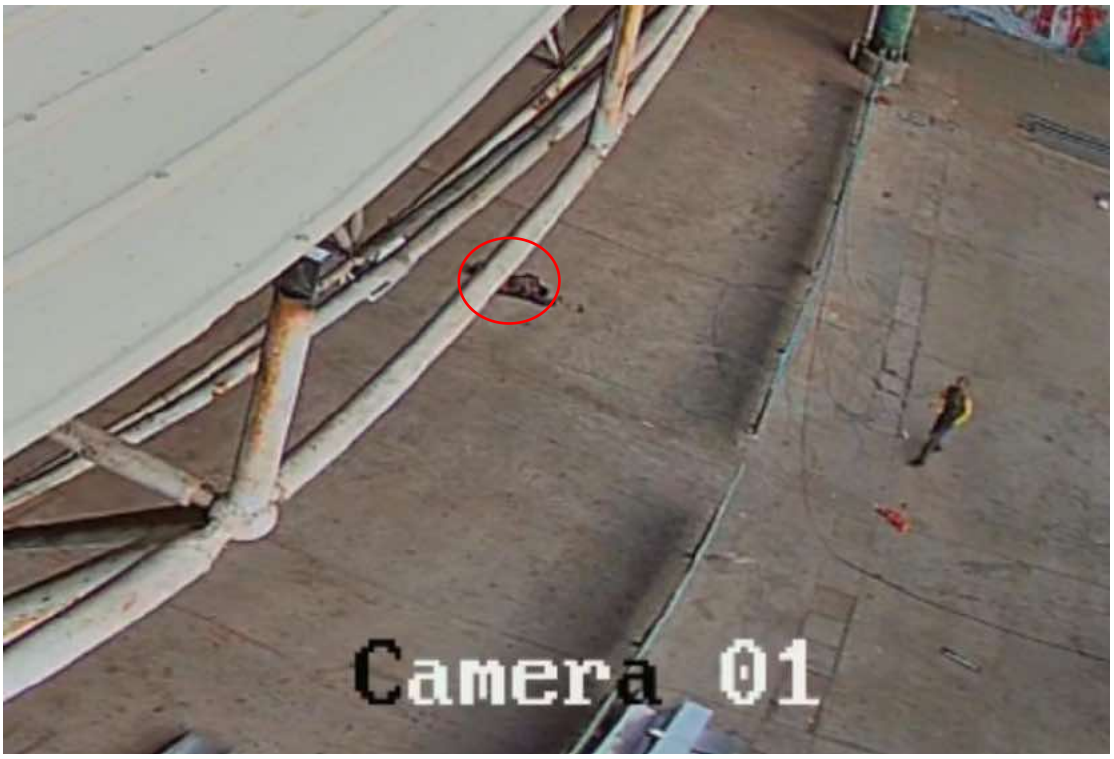
2024年1月9日13时30分许， 3名施工人员付剑、覃声动、朱兴国开始在观音山森林公园会展中心舞台上方顶棚进行彩钢瓦固定作业（打螺丝钉固定）。现场视频监控显示，当天14时05分许，付剑在舞台上方顶棚中间位置一工具桶处整理完施工工具后，往顶棚东南方向行走至距顶棚边沿约3米处时，不慎踏空，从距离地面约14米的棚顶坠落至地面无法动弹。事故发生时付剑有佩戴安全帽，身上有佩戴安全带但安全带挂钩未进行固定。

图 4 付剑坠落瞬间视频截图
