揭东区锡场镇东仓村“9·19”一般高处坠落事故调查报告

揭东区人民政府事故调查组

2025 年 1 月 17 日

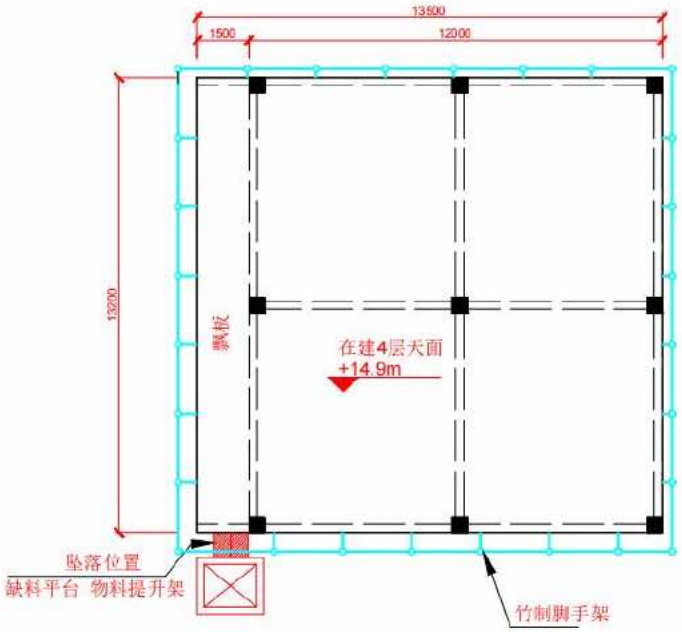
图1：涉事位置影像图

事故发生在揭阳市揭东区锡场镇军东仓村前围村道东面二巷3号农民自建房的物料提升机到四楼屋面板之间的卸料平台边侧，坠落总高度14.9米（见“涉事位置影像图”及“高处坠落发生地位置平面图”）。

向方新和李祖传在四楼屋面板的物料提升机内搬运两、三包水泥至四板屋面板后，向方新突然从物料提升机到四楼屋面板之间的卸料平台边侧(高 14.9 米）摔下至一楼。

2.物料提升机卸料平台搭设不符合规范，安全防护不到位，存在严重的安全隐患。

3.黄奕辉[12]，未取得建筑工程劳务专业承包资质承包建设工程[13]，不具备安全生产条件，没有签订劳动合同和安全管理协议，没有制订并落实安全操作规程，也未进行技术交底[14]，未向作业人员提供必要的安全防护用品[15]，未配备现场专职安全管理人员，施工现场安全管理不到位，物料提升机卸料平台搭设不符合规范[16]，安全防护不到位，未能及时发现并消除生产安全事故隐患[17]。
