斗门白藤珠海湘鸿废旧物资回收有限公司“5·8”一般闪爆事故调查报告

斗门区人民政府事故调查组

2025 年 8 月 4 日

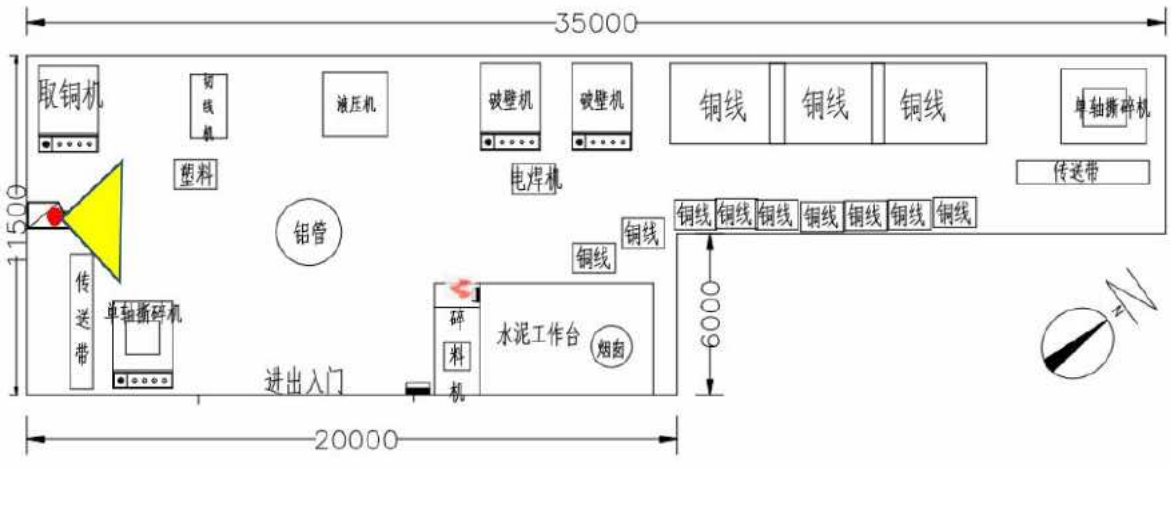
图 6 碎料房内部平面图

该起事故发生地点位于湘鸿回收公司的碎料房，该碎料房为临时铁皮棚搭建，西北帖邻一铁皮棚建筑，东南为空地(堆放货物)， 东北帖邻一栋两层框架结构建筑。该碎料房为单层铁皮顶棚搭建，西北侧及东南侧部分区域有铁皮围挡，西南侧及东北侧无围挡，主要出入口位于东南侧。

碎料房西北长 35m，东南长 20m，西南长 11.5m，碎料房内部过火痕迹明显，东南侧位置自西南至东北摆放一台单轴撕碎机(配传送带)一台碎料机(紧靠一高度约 1.4 米的水泥工作台)，两台机器中间位置为碎料房的主要出入口，紧靠水泥工作台处的碎料机过火痕迹明显，机器受高温变色，碎料机前靠近出入口地面

堆放一堆铝制碎片。房内地面散布着有不同大小撕裂开口的直径约为 4.5cm、长度约为 16cm 的铝瓶，分布情况以水泥工作台及碎料机为中心，呈放射状向周围扩散，部分铝瓶表面可见 SKINTIFIC 字样。

图 7 事发后碎料房内部情况
