东莞南城雅园富园街5号之一悬吊作业“5·12”一般高处坠落事故调查报告

东莞市政府事故调查组

2025年8月

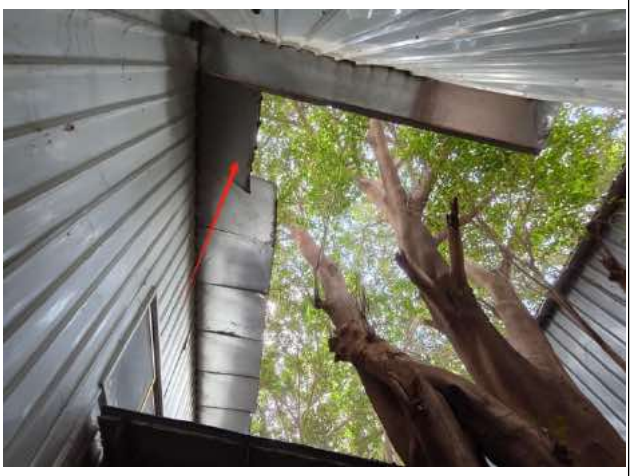
2.经测量，垂叶榕树 A 离地约 1m 高的位置胸径约 1.15m，刘门盛坠落位置的悬挑屋檐离地约 5.70m，此处泡沫彩钢夹芯瓦楞板已弯折（如图 4），其泡沫彩钢夹芯瓦楞板与钢结构厂房屋盖使用的材料一致，厚度约 3cm。

<table><tr><td> 
</td><td>  </td></tr><tr><td>图 1 涉事厂房与树木俯视图</td><td>图 2 涉事厂房与树木侧面图</td></tr><tr><td>图 3 两树木之间钢结构雨篷</td><td>图 4 刘门盛坠落位置的悬挑屋檐</td></tr></table>

图 5 涉事钢结构屋面结构情况图

刘门盛安全意识淡薄，未佩戴安全帽和未系安全带[12]，行走至屋檐时，因其脚下的悬挑泡沫彩钢夹芯瓦楞板无法支撑其体重，悬挑泡沫彩钢夹芯瓦楞板瞬间发生弯折，刘门盛失稳坠落至地面。

1.根据钢结构材料、钢结构厂房屋盖檩条等间距布置、泡沫彩钢夹芯瓦楞板垂直檩条布置形成等跨连续结构，屋面荷载传力路径：泡沫彩钢夹芯瓦楞板→檩条→钢桁架主龙骨→钢格构柱子→地面（如图 5 所示）。根据现场人员笔录可得知，刘门盛从钢结构厂房屋面缓慢向垂叶榕树 A 走去而未发生坠落，钢结构厂房的屋面结构（非屋檐位置）可支撑刘门盛的体重。

2.钢结构厂房的屋檐因缺失檩条支撑，仅由泡沫彩钢夹芯瓦楞板受力承重，泡沫彩钢夹芯瓦楞板处于悬挑状态（悬挑长度约 1m）。刘门盛坠落位置上方的屋檐区域，屋檐的泡沫彩钢夹芯瓦楞板已发生弯折破坏。

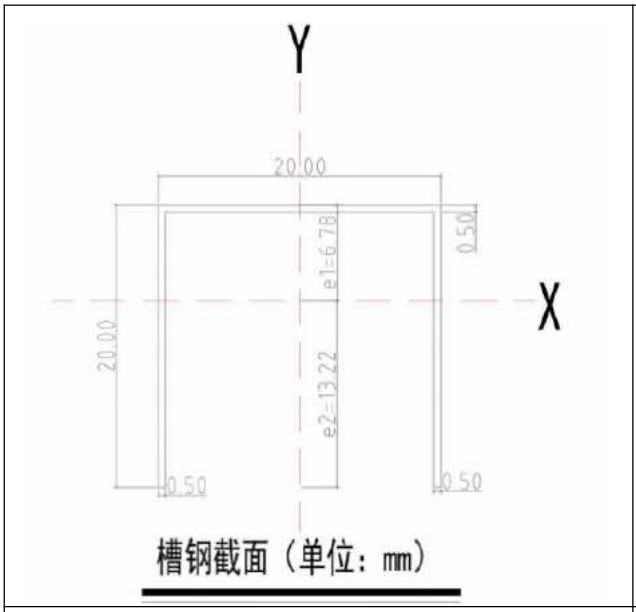
图 6 槽钢截面示意图

（1）泡沫彩钢夹芯瓦楞板的瓦楞高度约 20mm，壁厚小于 0.5mm，弯折的悬挑泡沫彩钢夹芯瓦楞板有 3 条较完整的瓦楞，瓦楞顶部宽度小于 20mm，瓦楞由钢板弯折成型且有 2 个斜面，形成上窄下宽的槽型截面，根据实际测量分析，瓦楞顶部宽度小于 20mm。

（2）泡沫彩钢夹芯瓦楞板的泡沫老化且承载力几乎为零，只有弯折的钢板具备一定的承载能力，为简化计算悬挑泡沫彩钢夹芯瓦楞板承载能力，调查组把瓦楞截面简化为槽型截面：长 20mm，宽 20mm，壁厚 0.5mm（如图 6 所示）。

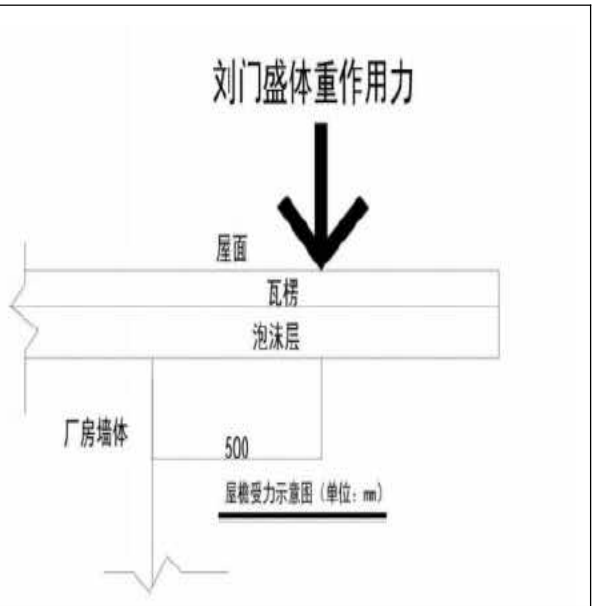
图 7 屋檐受力示意图

（3）该厂房屋面泡沫彩钢夹芯瓦楞板采用的钢材为一般钢材，假设其使用 Q235 钢材，悬挑泡沫彩钢夹芯瓦楞板悬挑长度约 1m，宽约 600mm，刘门盛身体质量约为 60kg，其重量则约为 60×9.8=588N；刘门盛(如图 7 所示)站位距离厂房墙体约 0.5m，则对屋檐产生的弯矩为 588×0.5=294N·m。

（4）因实际的瓦楞截面槽型宽度小于 20mm，实际壁厚小于 0.5mm，同时屋面材料受自然环境侵蚀（如日照、雨水、温差等作用），现场部分屋面已发生钢板锈蚀、泡沫破损等现象，综上所述，悬挑泡沫彩钢夹芯瓦楞板可承受的设计弯矩值小于 294N·m，屋檐位置的悬挑泡沫彩钢夹芯瓦楞板不足以承受刘门盛重量。
