黄埔南岗佳纷天地“7•14”一般触电事故调查报告

2025年7月14日11时54分许，位于广州市黄埔区南岗街道盛凯大街1号的佳纷天地商场发生一起触电事故，佳兆业物业管理（深圳）有限公司广州分公司（以下简称佳兆业物业广州分公司）员工罗*浪在该商场一楼1号电梯厅天花夹层进行电路维修作业时触碰裸露电线后晕倒，经送院抢救无效死亡，直接经济损失约126.76万元。

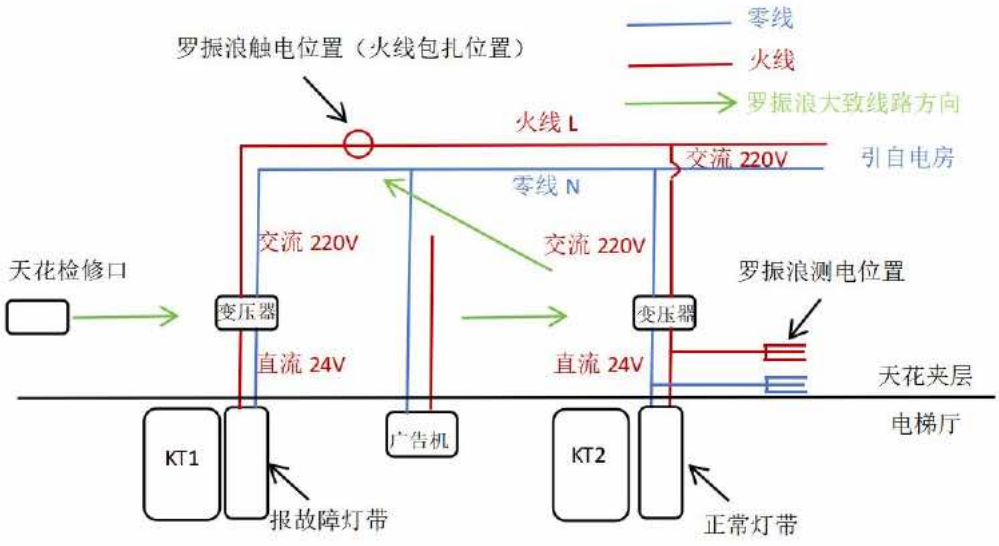
4.事故现场发现罗*浪维修的灯带线路外皮为白色,其中零线的绝缘皮为深蓝色，火线颜色为棕色；搭电线路为天花灯电路，其零线外皮为蓝色，火线外皮为棕色。其中灯带的零线与搭电线路零线已使用黑色绝缘胶布缠绕在一起；灯带的火线与搭电线路火线缠绕在一起。

5.KT1、KT2 墙面装饰灯带的电源线从北塔 1 楼电梯厅强电井 10 号开关引出，在天花夹层分出 2 组线，其中一组经过 1 个银色变压器（输入电压交流 220V，输出电压直流 24V）后接入 KT2 墙面装饰灯带电源线（外皮是白色），另一组通过 1 条外皮为白色的双芯线从 KT2 上方引至 KT1 上方。KT1 墙面装饰灯带的零线（深蓝色）、广告机的零线（浅蓝色）与 KT2 墙面装饰灯带变压器的输入零线（深蓝色）并接，使用黑色胶布包扎在一起。广告机的火线(绿色)使用黑色胶布包扎；KT1 墙面装饰灯带的黑色变压器（输入电压交流 220V，输出电压直流 24V）输入火线（棕色）与上述 KT2 上方引至 KT1 上方的火线（棕色）并接，使用红色胶布缠绕在一起（经查，事发时上述两根火线线头裸露，为事故发生后贝*柱见罗*浪晕倒，即用黑色电工胶布进行包裹，后因检测电压需要由广州协电电力技术服务有限公司工程师李*昌

图 3 罗*浪事发当天作业区域的电路线路图

图 4 佳纷天地商场一楼 1 号电梯厅 KT1 墙面装饰灯（故障）

图 5 事发时裸露的火线

图 6 KT2 墙面装饰灯灯带电源火线对地电压约 220V

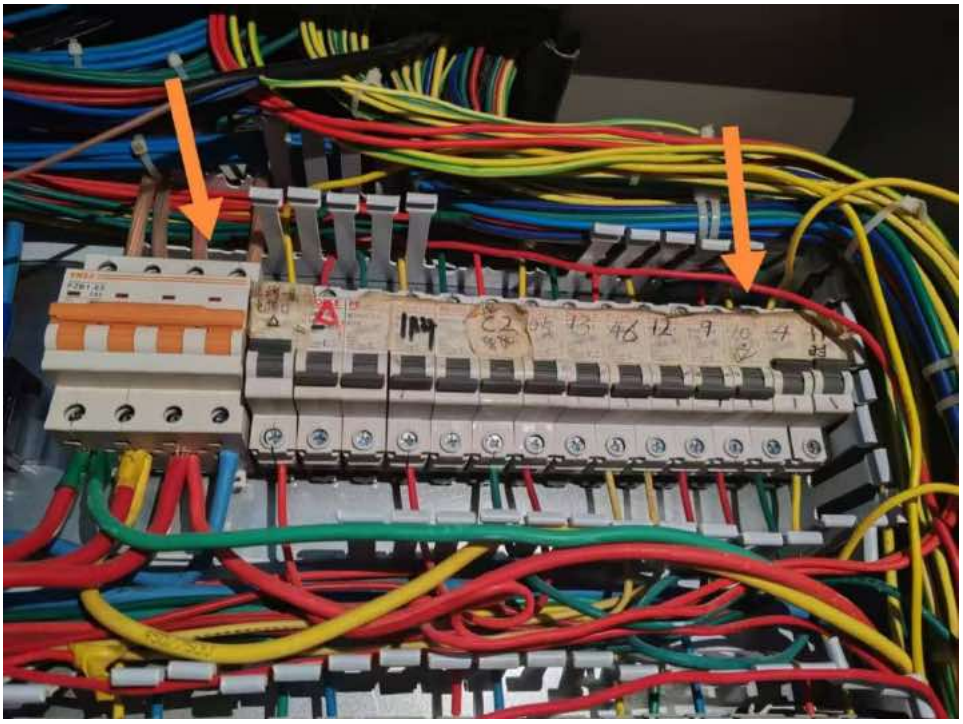
图 7 施工现场未对夹层金属结构支架进行绝缘屏蔽，站立点未敷设绝缘垫

图 8 灯带变压器及两侧电线

图 9 线路上级电箱总开关与至 KT1、KT2 电梯灯带的 10 号电源开关

（2）当事电工在不停电的情况下拆解 KT1 墙面灯饰变压器 220V 交流输入电源线路，未戴手套和护目镜，未对夹层金属结构支架进行绝缘屏蔽，站立点地板未敷设绝缘垫。违反了《建筑电气与智能化通用规范》（GB 55024-2022）第 10.1.1 条规定、《电工安全工作规程电力线路部分》（DLT409-2023）第 11.3.2 条、第 11.3.5 条规定。
