东莞市塘厦镇“4·26”一般简易升降机坠落事故调查报告

东莞市塘厦镇“4·26”一般简易升降机坠落事故调查组

2025 年 8 月

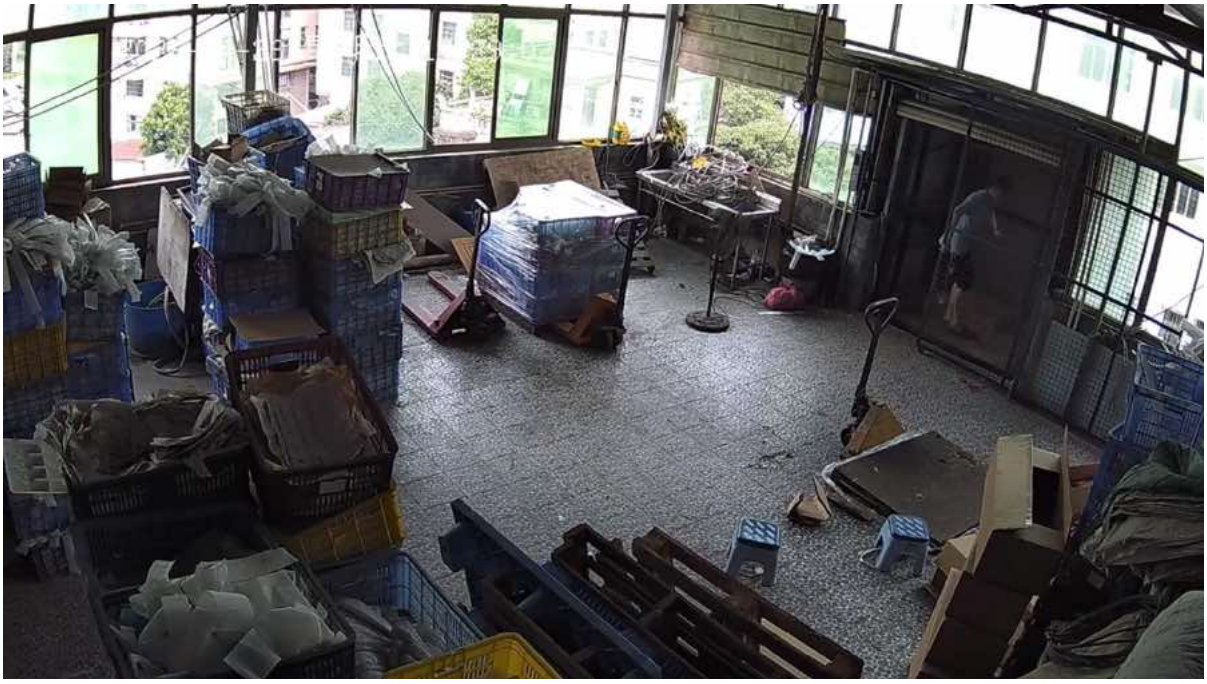
（6）涉事设备控制装置与控制柜（见图 6），防冲顶行程和松链信号端口短接。

（7）涉事设备四楼平层限位开关与防冲顶行程开关安装于井道右侧液压缸柱塞导轨上（见图 7）。

涉事设备井道顶棚有孔洞。经查看监控视频，该孔洞为涉事设备冲顶后产生的（见图 8）。

（8）在涉事设备载物“货厢”内发现一内六角扳手（见图 9）。

图 6 控制装置与控制柜

图 7 四楼平层限位开关与防冲顶行程开关

图 8 顶棚被冲顶后撞穿的孔洞

图 9 内六角扳手

图 10 陈志强进入简易升降设备控制柜处

图 11 平台冲顶

图 12 陈志强从控制柜处

图 13 进入一楼简易升降设备液压泵站处

图 14 刁元钧手上拿着内六角扳手

图 15 陈志强先进入“货厢”
