清远市连州“2025.01.03”道路交通事故深度调查报告

2025 年 02 月 20 日

连州市“2025.01.03”交通事故调查报告

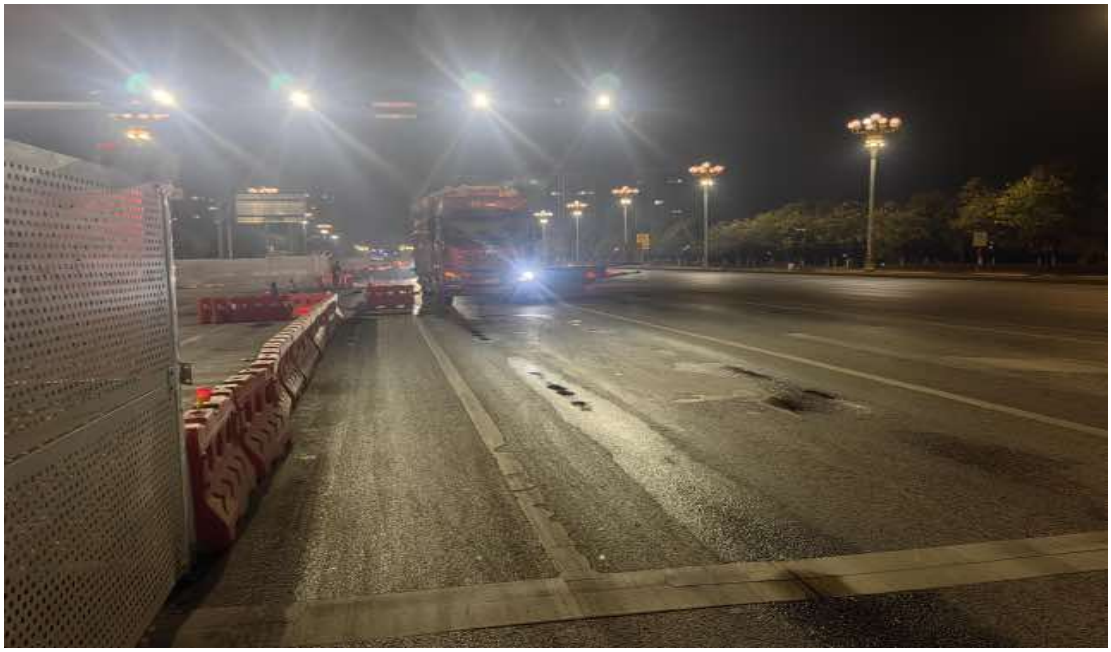
2025年01月03日21时30分许，张某文驾驶普通二轮摩托车沿连州市兴连大道由北往南方向行驶至（连州兴连大道）连州市兴连大道与南门大道西交叉红绿灯路口时，追尾碰撞前方同向停车正在等待红绿灯信号由易某华驾驶的重型仓栅式货车右后尾部，造成张某文经现场抢救无效死亡，车辆损坏的道路交通事故。
