白云景泰佛山市环宇天下环保科技有限公司“3·10”一般高处坠落事故调查报告

2025年3月10日8时49分许，景泰街金园路1号云胜广场A2栋东南外墙发生一起高处坠落事故，造成1人死亡。

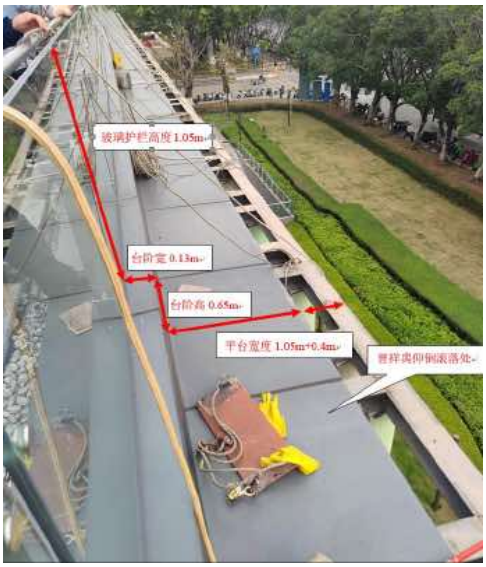
图 3　云胜广场 A2 栋 3 楼楼顶临边情况（曾祥禹仰倒滚落处）

3.云胜广场 A2 栋 3 楼楼顶外侧玻璃护栏上端栏杆距铝板平台高为 1.7 米，外台阶宽 0.13 米，高为 0.65 米，铝板平台宽为 1.05 米，槽钢宽为 0.4 米（见图 3）。

铝板平台和槽钢距地面约 12 米，铝板平台和槽钢外沿临空且无临边防护，玻璃护栏上端栏杆距铝板平台高为 1.7 米，玻璃护栏底部台阶宽为 0.13 米。作业人员需翻越 1.7 米高的玻璃护栏、跨越 0.3 米宽的台阶，到达铝板平台后再固定绳索。作业人员在翻越时身上安全带的安全短绳未挂扣连接至可靠位置，到达铝板平台后在临边高空且无防护状态下行走和固定绳索，高处作业未采取安全防护措施，存在高处坠落事故隐患。佛山环宇环保公司未按照《座板式单人吊具悬吊作业安全技术规范》（GB 23525-2009）7.2.1[1]的规定在屋面配备安全员进行监护，未采取措施及时发现并消除事故隐患，违反了《中华人民共和国安全生产法》第四十一条第二款[2]的规定。

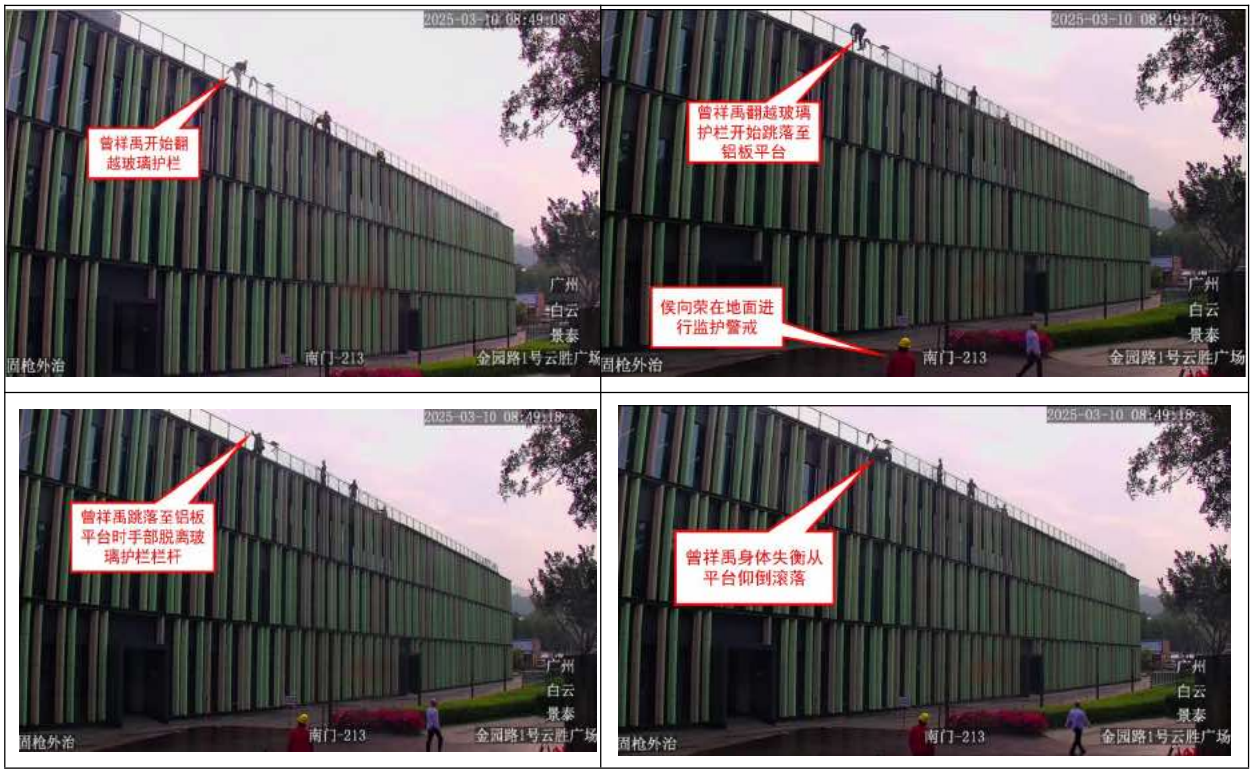
图 6　现场视频监控记录事发经过情况

5.通过查阅云胜广场南门 213 视频监控，可见事发时曾祥禹翻越 A2 栋楼顶玻璃护栏至坠落地面的经过，事发时曾祥禹有佩戴安全帽和安全带，但身上安全带的安全短绳未挂扣连接至可靠位置，高处作业未采取安全防护措施（见图 6）。

6.通过作业人员曾某铭、魏某德、魏某权、左某远 4 人陈述：作业期间所使用的五点式安全带的安全短绳长度约 1.2 米，楼顶玻璃护栏上端栏杆距铝板平台为 1.7 米，如果将安全短绳挂扣在玻璃护栏上端栏杆上，作业人员将无法翻越玻璃护栏到达铝板平台。在作业期间，所有作业人员均在安全短绳未挂扣的情况下翻越玻璃护栏，且没有其他任何人员提醒他们在翻越楼顶玻璃护栏时要将身上安全带的安全短绳挂扣至可靠位置，所有作业人员在翻越玻璃护栏时均未采取任何安全防护措施。

7.通过查阅涉事清洗作业期间（3 月 8 日至 3 月 10 日）所有可见作业场景的视频监控，可见作业人员翻越楼顶玻璃护栏时身上安全带的安全短绳均未挂扣连接至可靠位置，未采取任何安全防护措施。

曾祥禹在进行清洗作业时对危险预判不足，在翻越楼顶玻璃护栏时未将身上安全带的安全短绳挂扣连接至可靠位置，当其翻越楼顶玻璃护栏跳落至外台阶时，其双手未能抓住玻璃护栏栏杆，造成身体重心失衡，从铝板平台仰倒坠落至地面，安全带未起到安全防护作用，导致事故发生，违反了《中华人民共和国安
