台山市白沙镇田心村光伏安装项目“2·27”一般高处坠落事故调查报告

台山市人民政府事故调查组

2025年5月

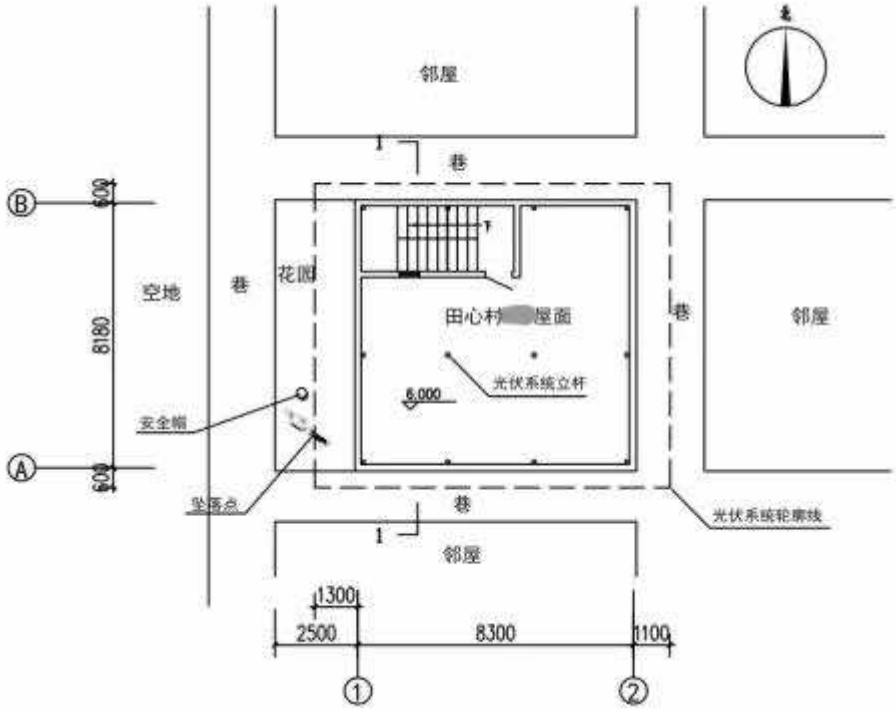
事发地点位于台山市白沙镇田心村*号自建房的屋面（见图一），该自建房为始建于1988年的二层砖混结构，屋面设局部梯屋，梯屋顶距离地面约为8.6米。屋面正在搭建光伏系统的钢支架及光伏板 （见图二）。屋面女儿墙高度700mm（见图三），事发光伏系统作业高度约为9.8米。现场无临边防护栏杆、安全生命线、防护网等防护设施。事发点为9.8米高屋面光伏支架边沿，许某国坠落至地面的位置（见图四）为房屋楼下花园位置。现场光伏支架及光伏板整体保持良好，未见明显外力破坏变形情况（见图五），附图六至图八示意图。

图二（事发现场-正在安装光伏板）
