韶能集团韶关市瑞储新能投资有限公司新丰县分公司“7·8”一般高空坠落事故调查报告

编制单位：新丰县政府事故调查组

编制日期：2024年9月5日

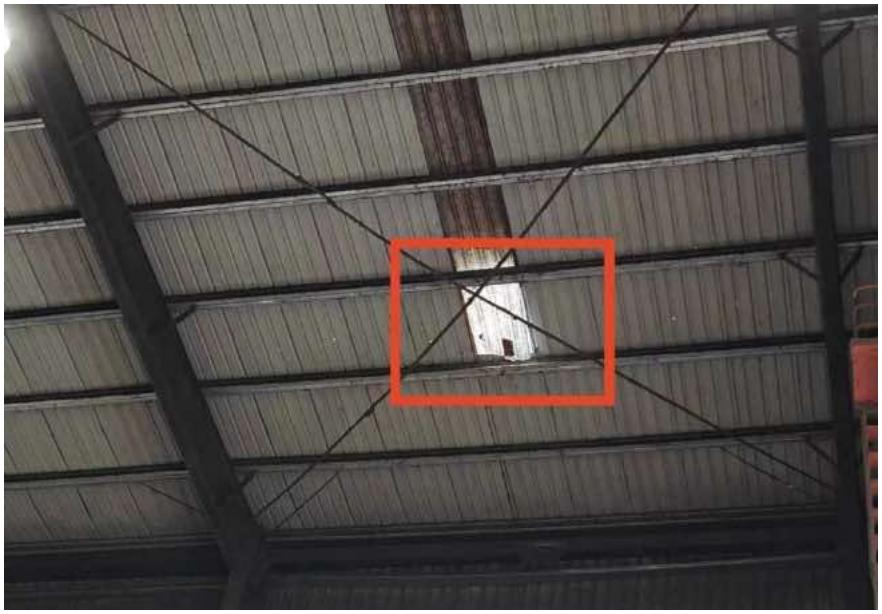
事故现场位于新丰县马头工业园韶能集团新丰旭能生物质发电*号料区厂房房顶。现场情况如图：

一扣）、未对顶棚采光瓦设置防坠落措施、未意识到存在的危险的情况下进行光伏面板铺装作业，失足从3号料区厂房棚顶坠落至一楼地面，导致死亡。
