大亚湾西区龙山派出所项目“3•5”一般车辆伤害事故调查报告

2025年3月5日16时25分左右，大亚湾开发区西区龙山派出所项目发生1起三轮车溜车撞击后方工人，致1人死亡事故。

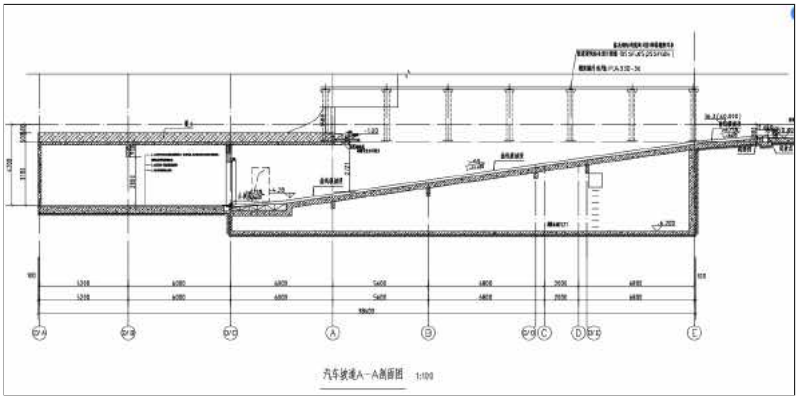
图2车道及周边环境实景图

事发区域为龙山派出所工程项目的汽车坡道上（北侧地面往负一层地下室人防区域），涉事三轮车位于离车道坡顶边缘20.70米处；车道上搭设有外墙装饰脚手架，脚手架中部通道宽2.75米、高2.10米。该车道总长24.40米、总宽7.00米、坡度15%。（见附图2、3）

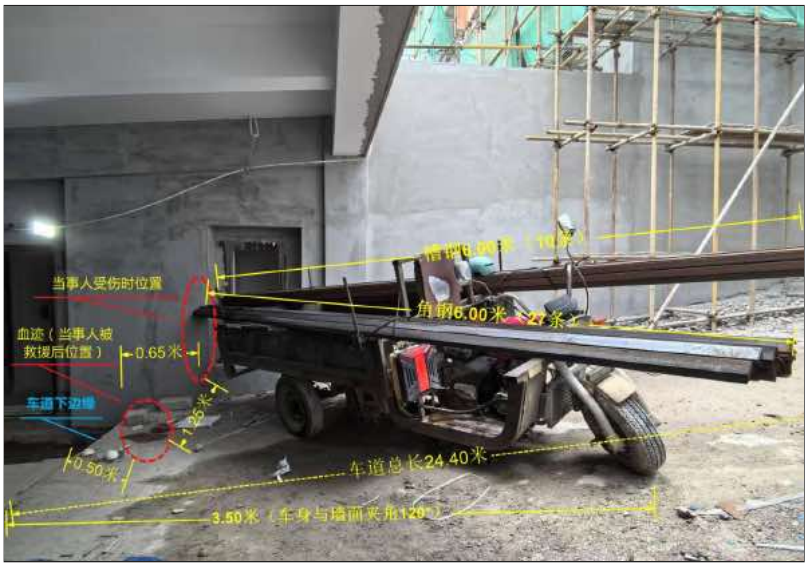
图4 事发时当事人所处位置

事发时当事人所处位置：当事人受伤时站立、背靠墙面，离车道下边缘水平距离约0.65米，身体被三轮车所载角钢的端部压顶着；旁边地面有血迹，离车道下边缘0.50米，离墙面1.25米。三轮车上载有建筑材料角钢、槽钢，三轮车及所载建材的实测总重量为1640kg。
