里水“3·10”富力通公司一般高处坠落事故调查报告

佛山市南海区人民政府事故调查组

二〇二五年三月五日

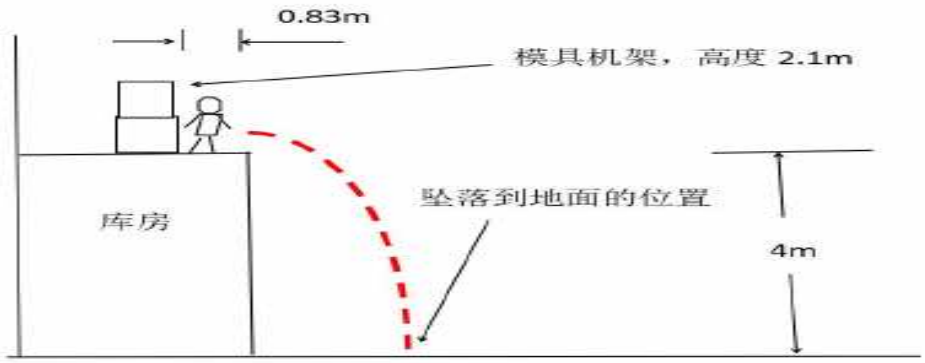
坠落位置示意图

1.事故发生在14号车间，车间长约90米，车间最后部有一建筑物，为宏钢公司库房，库房与14号车间实墙分隔，库房屋顶离14号车间地面高度约4米，库房屋顶可通过14号车间的一台环保设施梯子登上去。库房屋顶是一个平台，富力通公司在平台放置一

台模具机架和闲置物料,平时使用起重机将模具机架等物品吊运至库房屋顶平台，模具机架距平台临边约 0.83 米。

2.模具机架高约 2.1 米,分上下两部分,上部分为正方体粉桶,下部分为钢结构导轨,正方体粉桶可沿着钢结构导轨移动。正方体粉桶上方放置一个模具，俗称盖子，大致为圆柱体，直径为 16 厘米，高 8 厘米，重约 4 公斤。据伤者程映刚妻子陈述，程映刚上平台就是为了拿这个圆柱体模具。平台周边无防护栏，无明显安全警示标语。

3.根据现场救援人员的询问笔录所述，本次事故发生时，只有伤者程映刚一人在作业，平时也只有程映刚会上去平台，现场没有目击证人，且现场监控视频未覆盖，无法准确认定程映刚作业情况。而程映刚受伤后，一直在康复治疗，无法接受调查询问。但结合现场，程映刚倒下头部位置有一个安全帽，没有佩戴安全绳（带），平台放置一台模具机架和杂物等物料，作业空间不大，临边未设置安全防护栏，可以推断程映刚在平台取模具时，处于悬空的不安全状态。

（事发位置现场图片）
