金平区石炮台街道汕头大学医学院口腔仿真头模实验室改造装饰项目“8·3”一般高处坠落事故调查报告

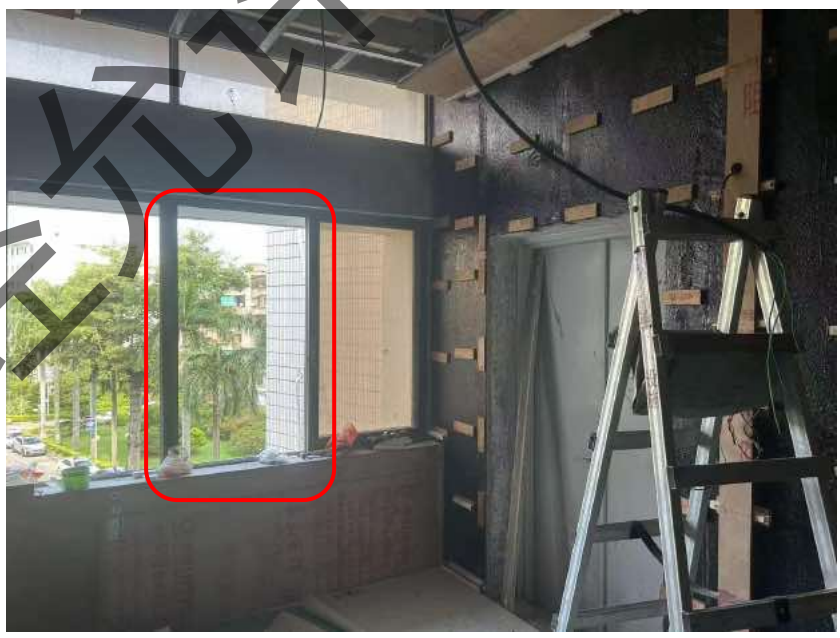
图 1 窗户坠落点

事故发生地点位于汕头大学医学院教学楼四层 401 教室，教室面积大约 200 平方米，事发现场正在进行室内装修改造，由原阶梯教室改为口腔仿真头模实验室。死者坠落点为汕头大学医学院教学楼四层 401 教室东侧窗户（如图 1 标注），着地点为汕头大学医学院教学楼东侧地面，坠落高度约 12 米，一轿车顶部被砸凹陷，事故发生时，涉事东侧窗户处于敞开状态。涉事窗户宽 85 厘米，高 140 厘米，地面装修垫高后窗台距地面高 76 厘米，原窗罩因改造换新被拆除，未设置保护性围栏或防护栏杆，现场未配置必要的劳动防护用具。

综合市安全生产专家技术分析，事故调查组调查认定：该教室装修因需要铺设排水管道及电气线路，地面较装修前垫高约14厘米，改造后窗户最底边距地面高76厘米，事发时窗户处于敞开状态，未采取防坠落措施，不符合《建筑施工高处作业安全技术规范》（JGJ 80-2016）“4.2.5 墙面等处落地的竖向洞口、窗台高度低于800mm的竖向洞口及框架结构在浇筑完混凝土未砌筑墙体时的洞口，应按临时防护要求设置防护栏杆”相关要求，存在安全隐患。

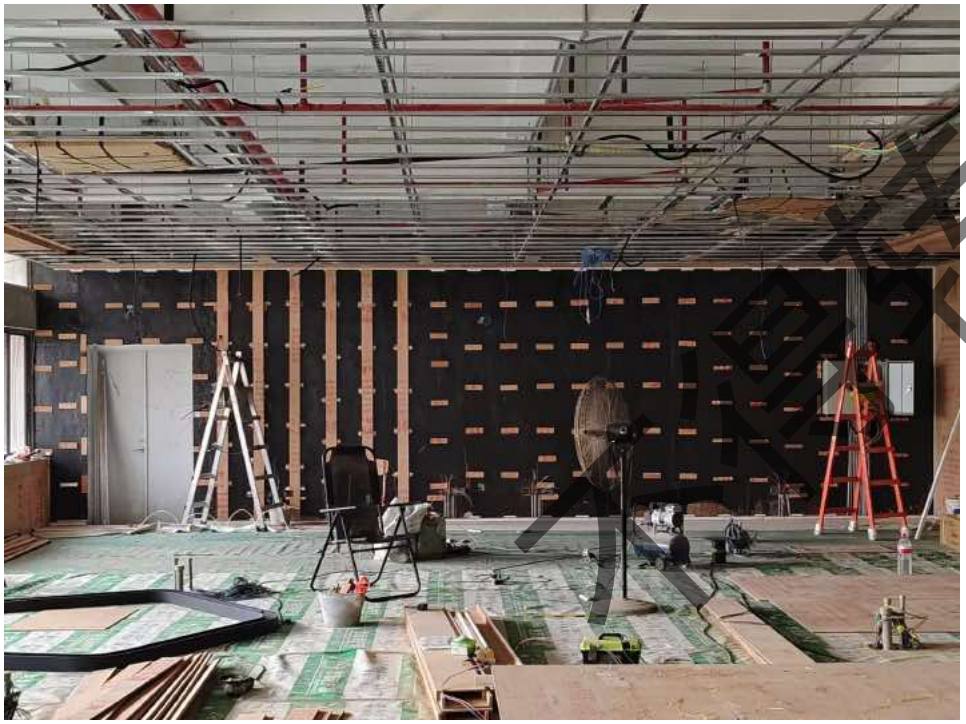
图 2 施工墙面图

2024 年 8 月 3 日，根据当天施工内容，杨某纪对墙面做基层处理，事发时教室南面墙壁正在做封板的前期处理，封板前需要将木条固定在墙面，固定木条之前需要先固定白色木块（如图 2）。人字梯离窗边约 2 米距离，气枪放在防火门前，窗沿上放有工具（钉枪）及白色木块，防火门右侧木条固定完成，左

侧靠窗区域已固定好 2 块白色木块。涉事窗户处于敞开状态，未起到防护作用，原窗罩被拆除且未做保护性围护或栏杆。

事发现场无监控、无直接目击证人，无法直接还原事发过程。从防火门右侧区域木条固定完成及人字梯位置摆放位置，结合窗边工具、材料摆放及墙面靠近窗台左下区域未完成的白色木块作业内容（见图 3），推断事发时杨某纪可能使用钉枪在防火门左侧靠窗区域固定白色木块作业，不排除杨某纪安全意识不足，贪图方便未使用人字梯，存在直接站在窗台上作业的可能性。

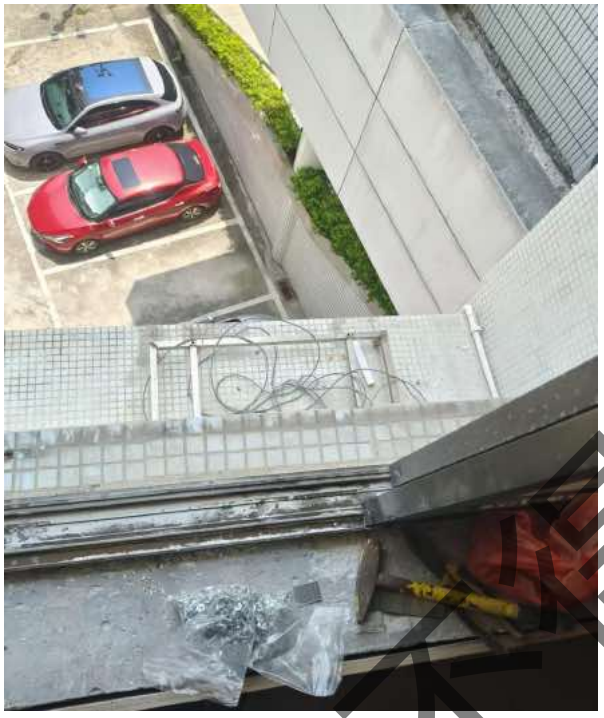
图 4 窗户外飘沿

另外，涉事窗户外飘沿掉有一块白色木块（见图 4），与封板所用白色木块的形状、材料基本一致。不排除杨某纪安全意识不足，为捡拾掉落在飘沿处白色木块，翻越涉事窗户至外飘沿拾取白色木块，忽视了因施工的教室地面垫高与教室外飘沿存在落差不同的情况（高度差约 50 厘米），杨某纪在翻越窗外时没有站稳，坠落到楼下的可能。
