高要金利肇庆市高要区金利镇**五金厂“4·12”一般机械伤害事故调查报告

编制单位：肇庆市高要区人民政府事故调查组

编制时间：2026 年 8 月 12 日

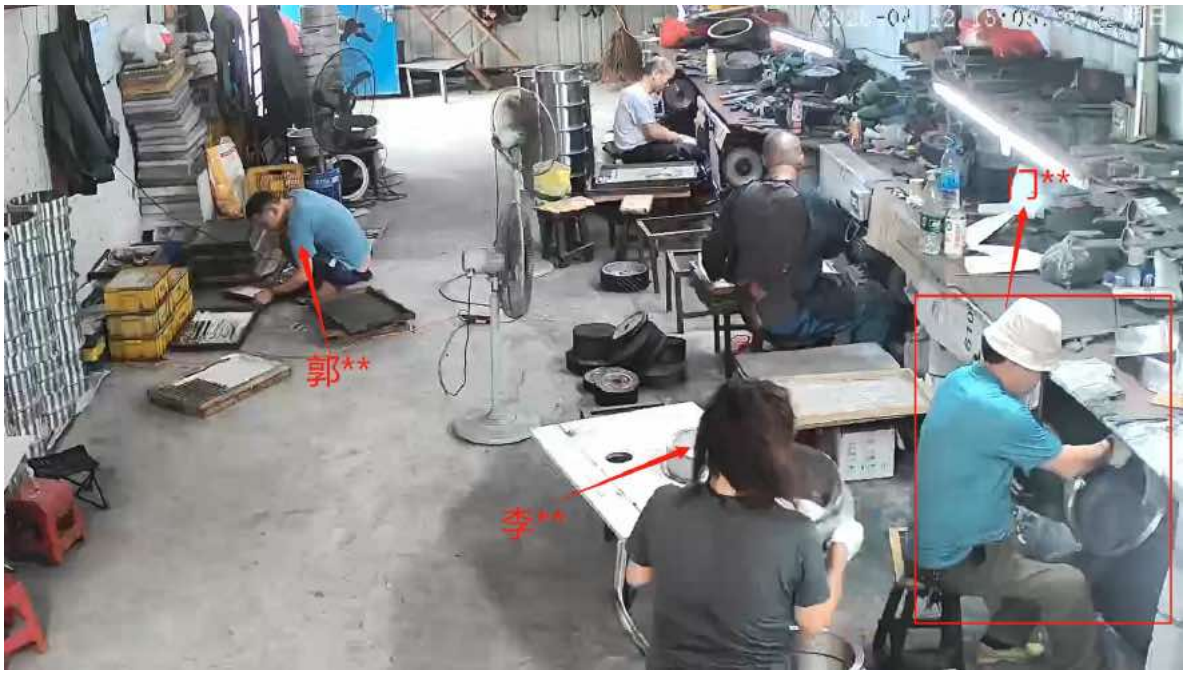
15 时 06 分 07 秒，门**抛光完工件，卸下工件时，工件被抛光机带动飞出，造成门**腿部大量出血。（图 1）

图 1 监控画面显示门**加工工件动作

门**抛光工件时坐姿朝向与抛光机旋转面在同一方向，且身体正对抛光机与工件，距离抛光机过近；门**在抛光作业时手持工件进行加工，未使用夹具工装，且用膝部对工件进行支撑；门**在加工完成后，未停止抛光机运转即卸下工件[4]，且为单手握持工件，工件握持不稳导致工件被旋转的抛光机拉丝轮带动飞出，造成门**右大腿割伤失血休克死亡。
