# 珠海新涛光学材料有限公司建设项目“5·17”一般物体打击事故调查报告

珠海经济技术开发区调查组

2026 年 7 月 3 日

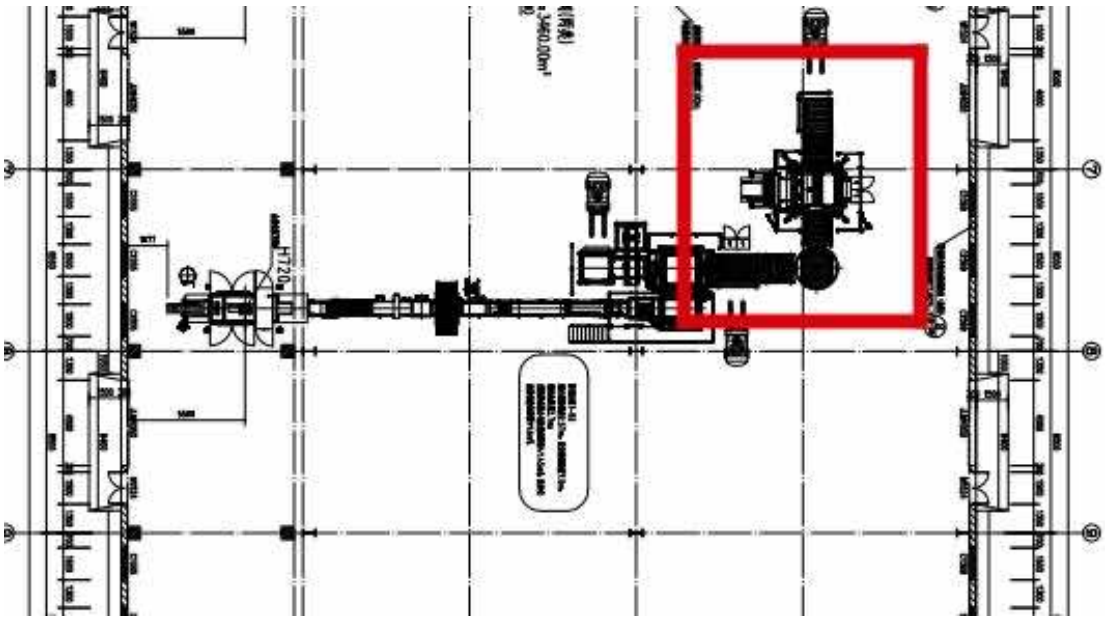
勘验时，套膜机已断电停机，套膜机下方有一金属框架结构。套膜机四周有金属栏杆，并临时围有一圈红色胶带，四周照明良好，道路通畅，周边无其他无关障碍物。套膜机正下方底部有一电机，电机上方有滚轮结构，金属框架结构位于滚轮上方。金属框架结构四周附有四套稍小电机，总重约300kg，详见下图。

图1：红框处为套膜机位于车间四中的位置

图 2：红框处为坠落结构（正常状态）

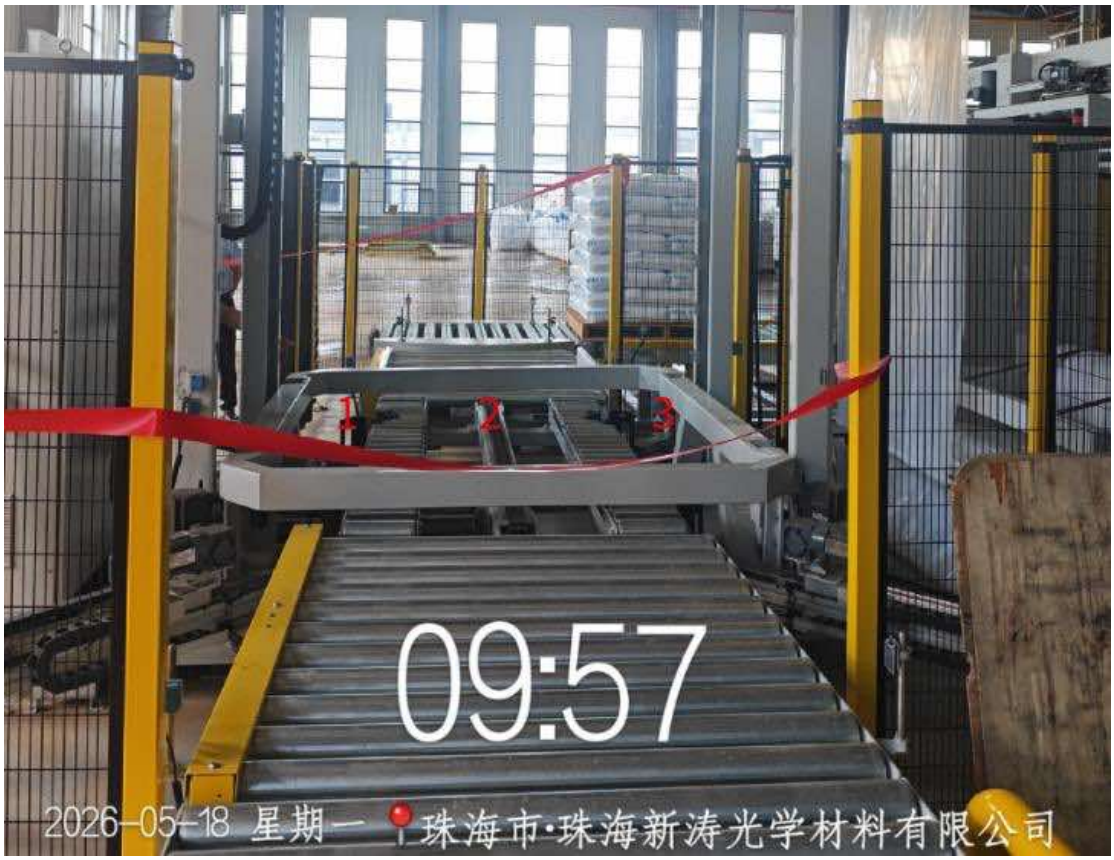
图 3：数字标注处分别为框架坠落时人员位置，1-吴某某、2-兰某、3-凌某某

图 4：箭头指向处下方为电机所在位置

机构未固定且处于高位时，未能按照操作规程的要求进行隐患辨识，未能在作业前采取措施将套膜机的升降机构进行固定，或将其降落至最低点便指挥作业人员进行作业。作业人员凌某某、吴某某、兰某三人未落实操作规程进行作业，在升降机构未固定且处于高位的情况下，进入升降机构下方进行拆卸电机作业，最终导致事故发生。

（三）强化落实安全防范措施与现场管控。各企业要加强机械设备安全管理，对套膜机等相关设备进行全面评估，增强“人防、物防、技防”措施。全面辨识、分析、评估本企业内不同机械设备的安全风险点，制定并严格落实安全风险防控措施。特别是针对升降机构未固定的致命隐患，必须确保各类设备的电气与机械联锁装置、声光报警装置、紧急制动装置、自动保护装置完好可靠；在设备自动化作业区域及检维修区域要设置明显的安全警示标志，采取物理隔离措施，配套安全锁和光电保护等安全防护装置，严防人员在设备未处于安全状态时进入危险区域。
