肇庆市嘉隆生物质科技有限公司“4.6”一般高处坠落事故调查报告

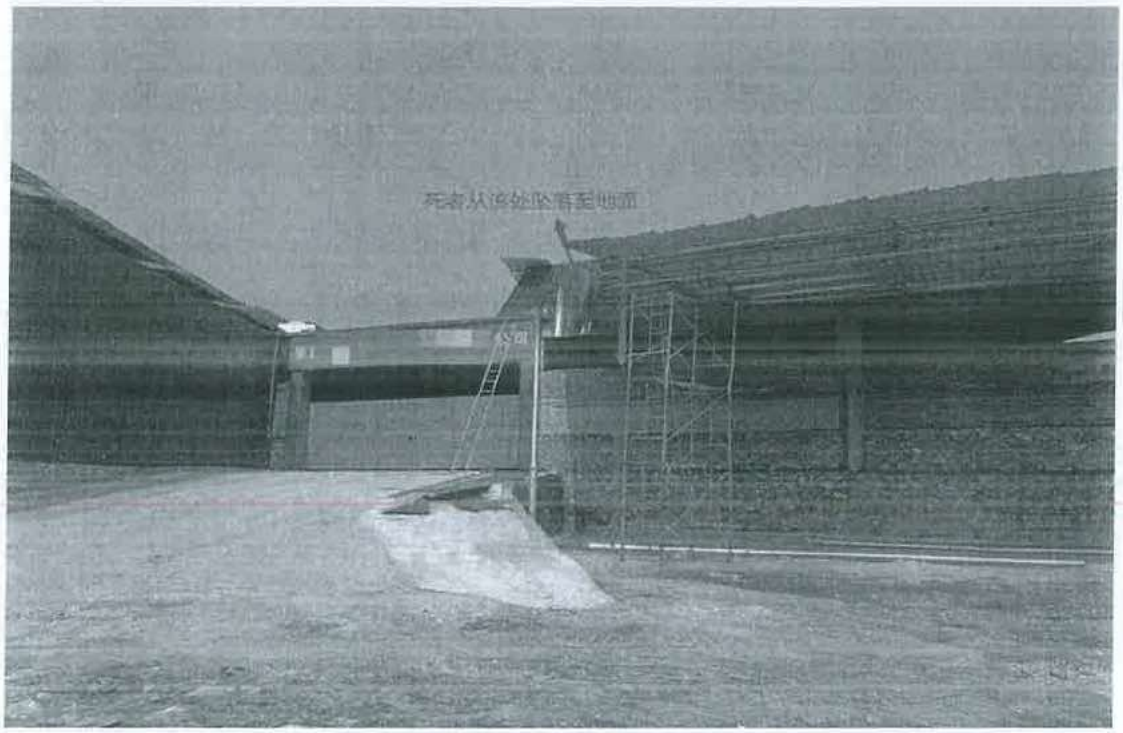
图1 事故现场位置示意图

事故发生在封开县河儿口镇，属于肇庆市嘉隆生物质科技有限公司生产车间厂房，事故现场简易铁棚位于老厂房正面外墙外侧，长约20米，宽约8米，高约6.3米，面积约160平方米，主要靠两条钢柱及附着老厂房横梁受力，为临时性搭建设备，如下图所示：

何**安全意识不足，明知事故地点（铁皮网）不具备承重能力，在卸下安全防护用品后仍在危险地带停留，导致事故发生。
